## 재해사례

(달비계)

아파트 외벽 보수작업 중 달비계에서  
떨어짐

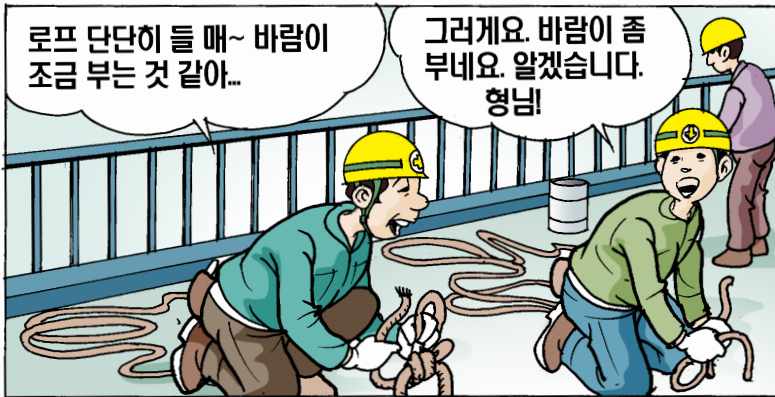
에 그런데 구멍줄을 설치하지 않았네요...

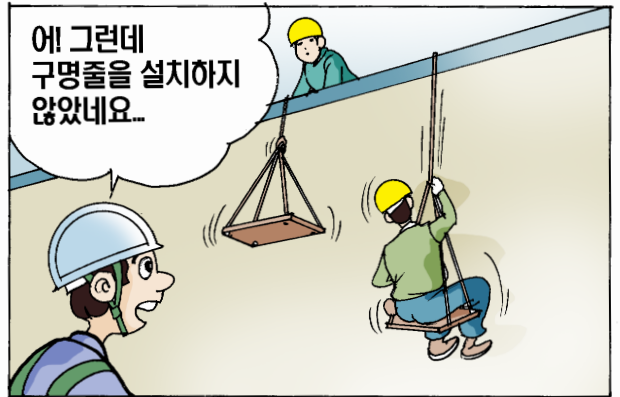
형님! 지난번 안전교육 받을 때 달비계 탈 때는 구멍로프를 매야 한다고 하던데...

구멍줄 설치, 안전대 착용 후 작업!

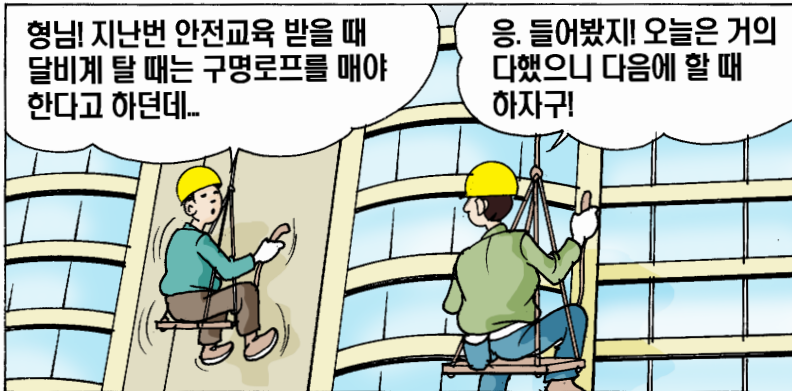
섬유 로프가 스텐 철판에 닿으면서 끊어지려 합니다!

달비계 작업시 로프의 접촉 지점에 완충재 등을 설치하여 파단을 방지 하도록 합니다.  
또한 구멍줄을 설치하고 구멍줄에 반드시 안전대를 걸고 작업을 하여야 합니다.

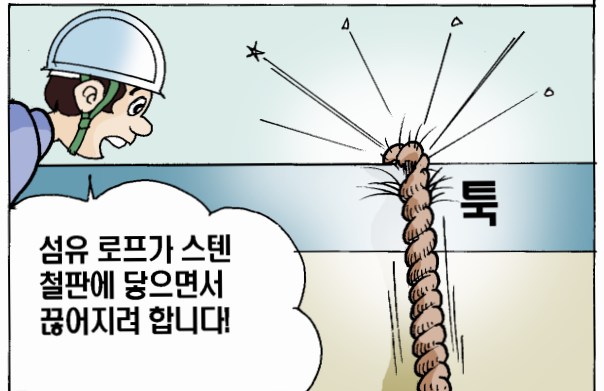
투둑~

- 달비계 작업시 주 로프 접촉 지점에 완충재 등을 설치하여 파단을 방지
- 파단, 풀림, 앵커의 이탈, 주 로프에서 발판의 풀림 등이 발생 되더라도 떨어짐 등의 재해가 발생하지 않도록 구멍줄을 설치하고 구멍줄에 반드시 안전대를 걸고 작업 실시

날카로운 모서리 덮개 또는 완충재 설치...
