# 소각로, 하수처리장치 조작종사자 - 상하수 처리시설 유지, 보수2

## 주요 위험 요인

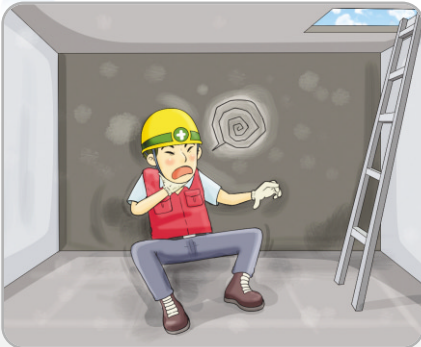
산소부족, 가스중독

- 오폐수 처리조 등에서의 환기 불충분에 의한 산소부족, 유해가스 중독

- 핏트 등 밀폐공간(또는 제한공간) 작업 전 및 작업 중 충분한 환기 실시
- 작업 전 산소농도 측정 및 작업 중 주기적으로 산소농도 측정
- 재해자 구출용 구조장비 비치
- 작업내용에 적합한 보호구 착용

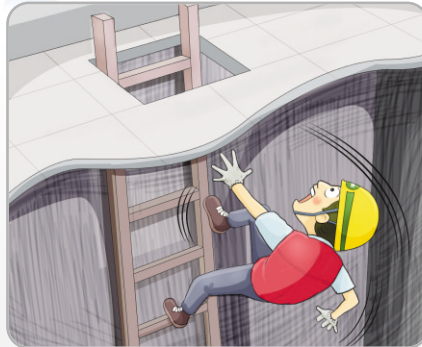
떨어짐

- 방호울이 없는 수직사다리

- 수직사다리 방호울 설치
- 안전난간대 설치

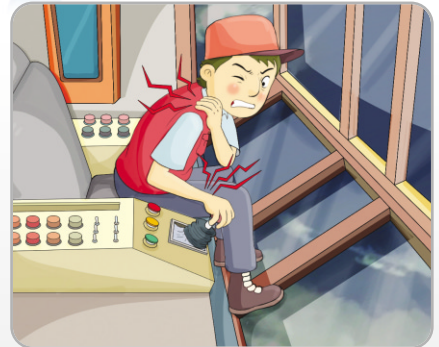
근골격계질환

- 소각로용 크레인 운전 시 부적절한 자세에서 반복동작으로 발생

- 작업 전·후 스트레칭 실시
- 물리치료 등의 적절한 치료

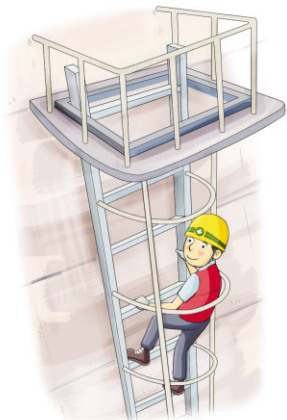
수직사다리 방호울 설치
