## 조형기 정비작업 중 기계작동으로 협착

# 설비의 정비·수리 시에는 작업자 간 협의 후 작업하세요!

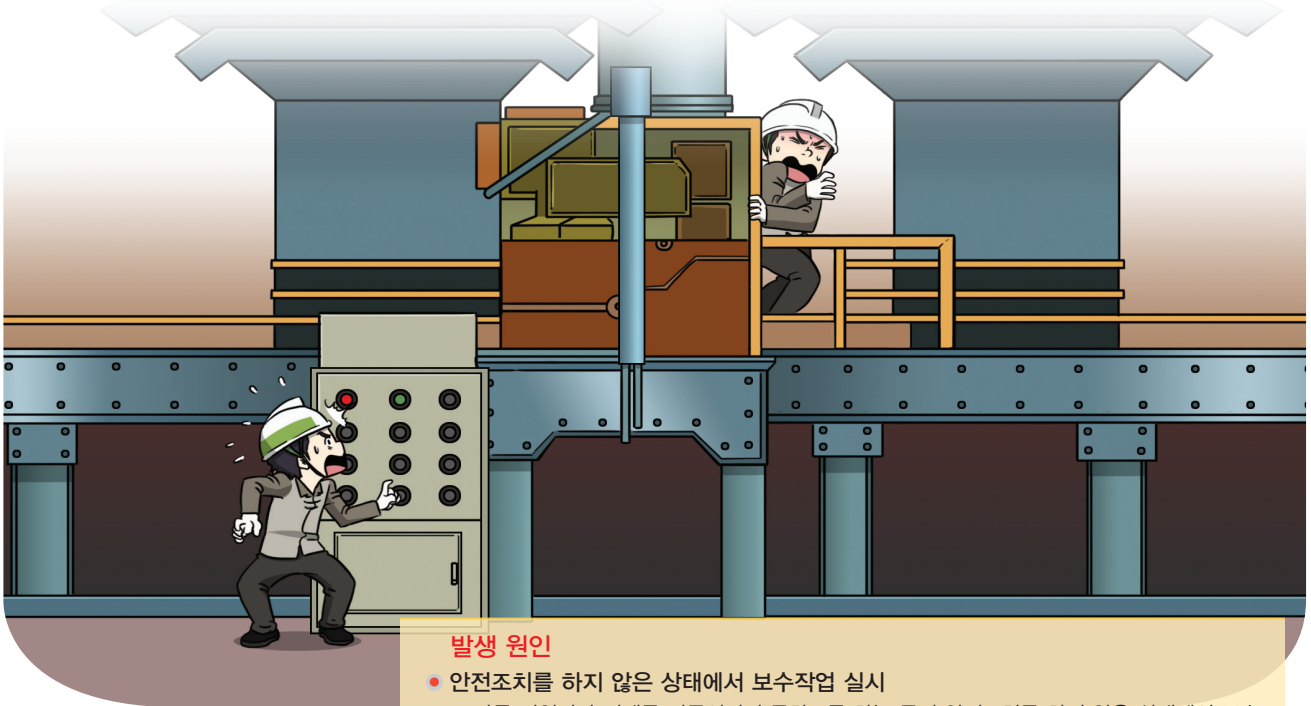
자동 조형기 상부 선로에 간섭이 발생되어 선로 정비 작업 중 하부의 조형기 운전자가 조형기를 작동시켜 정비 작업 중이던 피해자가 셔틀내의 유압실린더와 지지대 사이에 협착

- 안전조치를 하지 않은 상태에서 보수작업 실시
  - 다른 작업자가 기계를 작동시키지 못하도록 하는 등의 안전조치를 하지 않은 상태에서 보수작업 실시
- 정비작업 후 기계 재가동시 확인 미 실시
  - 정비작업 후 기계 재가동시 위험부위 작업자 유무에 대한 확인 미 실시

- 기계 등의 정비·수리 시에는 가동을 중지하고 기동스위치에 잠금장치를 하고 “정비중 조작금지” 등의 안전표지 부착
- 정비작업에 대한 사전 회의 실시

- 보수정비작업 시 설비가동 정지, 보수정비 완료 후 재가동 등에 대한 안전절차서 제정 및 준수

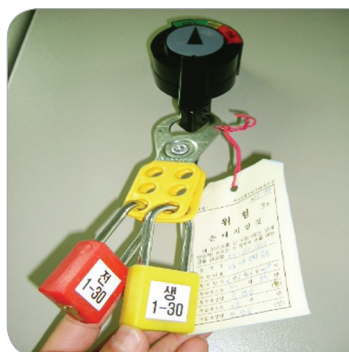
기동스위치 잠금장치 설치

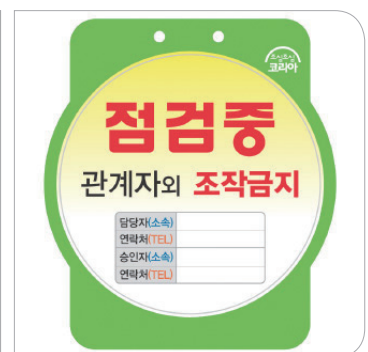
안전표지 부착
