## 용접작업 중 갠트리 크레인에 협착

# 갠트리 크레인 주행로 상에 충분한 공간을 확보하세요!

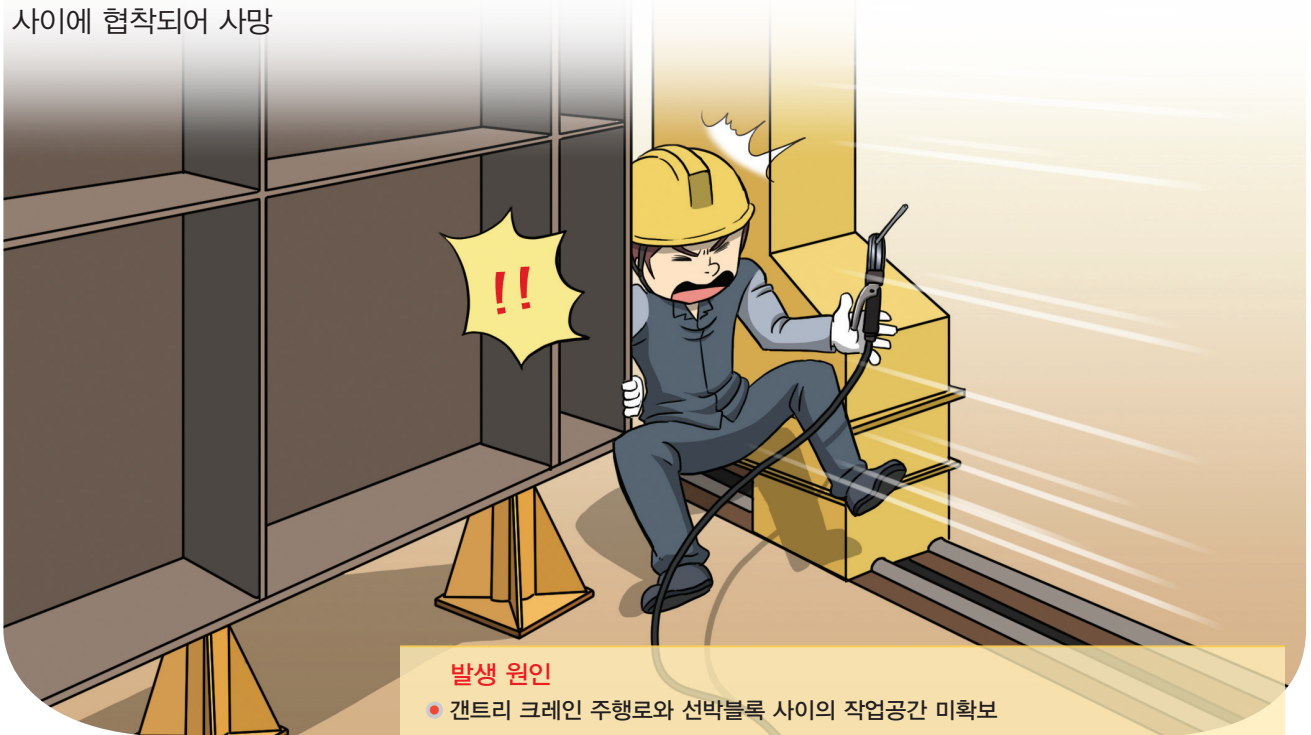
옥외 작업장의 갠트리 크레인 주행로 사이에 선박블록을 핀지그 정반에 위치시킨 상태에서 선박블록 끝단에서 용접작업을 하던 중 주행하는 갠트리 크레인 새들 플랜지 모서리에 용접 작업복이 걸리면서 새들과 블록 사이에 협착되어 사망

- 갠트리 크레인 주행로와 선박블록 사이의 작업공간 미확보
- 크레인 운전자 주행 운전 시 주위 미확인
  - 갠트리 크레인을 사용하는 운전자는 크레인 주행 시 작업반경 내에 타작업자 유무를 확인하지 않음

- 크레인 주행로 주위에서 블록을 배치하고 작업을 하는 경우에는 0.6m 이상의 안전통로를 확보

- 갠트리 크레인을 사용하는 운전자는 크레인 주행 전 작업반경 내에서 위험이 예상되는 근로자 등을 대피 시키고 주위 확인 등을 실시 후 크레인을 안전하게 운전하여야 함
