# 로봇 자동용접라인 점검 중 협착

CO<sub>2</sub> 자동용접라인의 작동 상태를 점검하기 위해 용접로봇에 접근하다가 1차 용접물을 이송하는 핸들링 로봇의 매니플레이트와 가공물 고정지그 사이에 머리가 끼여 사망

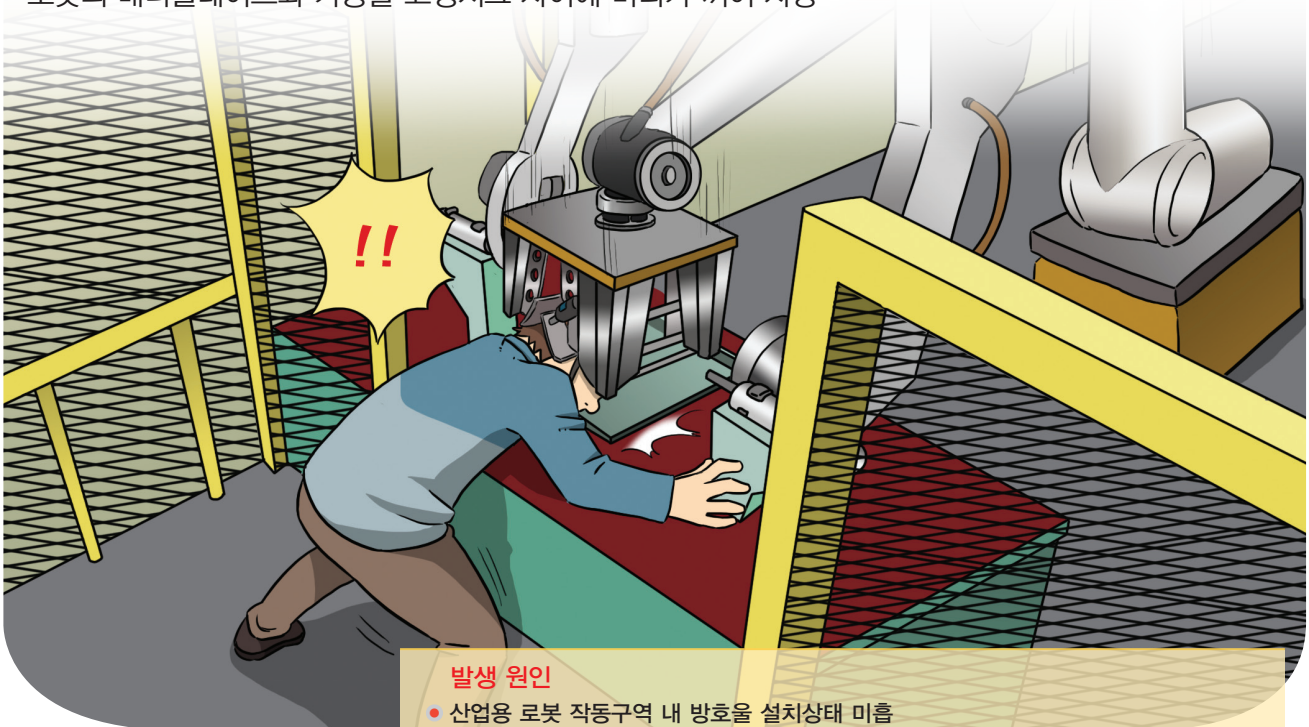
- 산업용 로봇 작동구역 내 방호를 설치상태 미흡
  - 용접설비 후면에 방책이 미설치되어 있어 근로자의 임의 접근
- 설비 가동 중 점검작업 수행
  - 산업용 로봇의 운전 중 근로자가 로봇의 작동 위험영역에 접근

- 산업용 로봇 작동범위에는 안전매트를 설치하거나 충분한 높이의 방책을 포위식으로 설치
- 설치된 방책의 출입구마다 안전플러그 설치

- 로봇의 작동범위 내에서 수리 · 검사 · 조정 · 청소 · 급유 작업 시에는 로봇의 전원을 차단하고 다른 근로자의 조작을 차단한 후 작업 실시

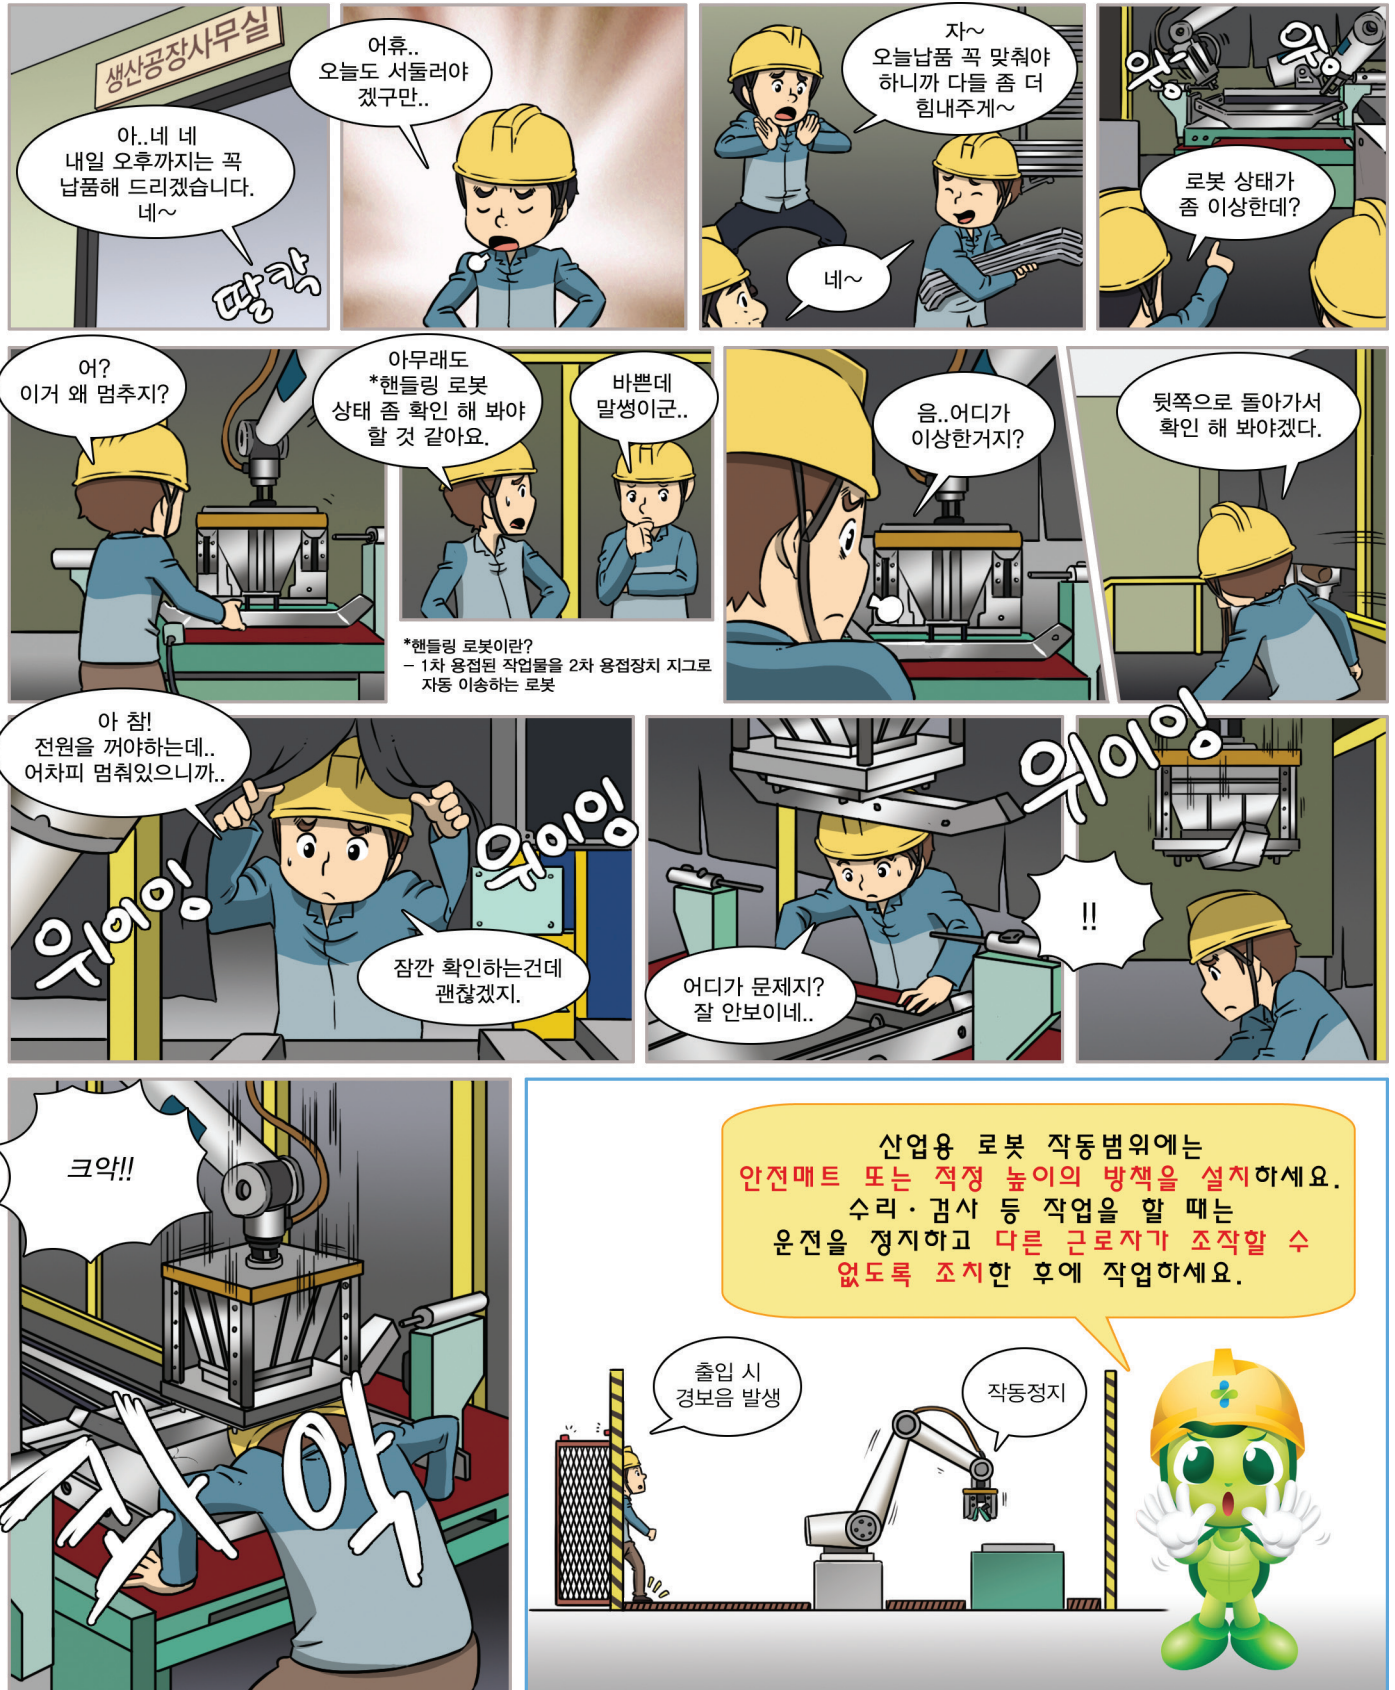
## 로봇 자동용접라인 점검 중 협착

# 안전매트 또는 방책을 설치하세요!

### 1 안전매트 또는 방책 설치
