## 지게차 포크에 탑승, 이동 중 추락

차량유지보수업체에서, 정비과정에서 발생한 폐유드럼을 지게차 운전자와 2인 1조로 지게차(4톤)를 이용하여 폐유저장소에 운반 후, 피해자가 지게차의 팔레트에 탑승한 상태로 이동하다가 지게차에서 떨어져 바퀴에 협착 사망

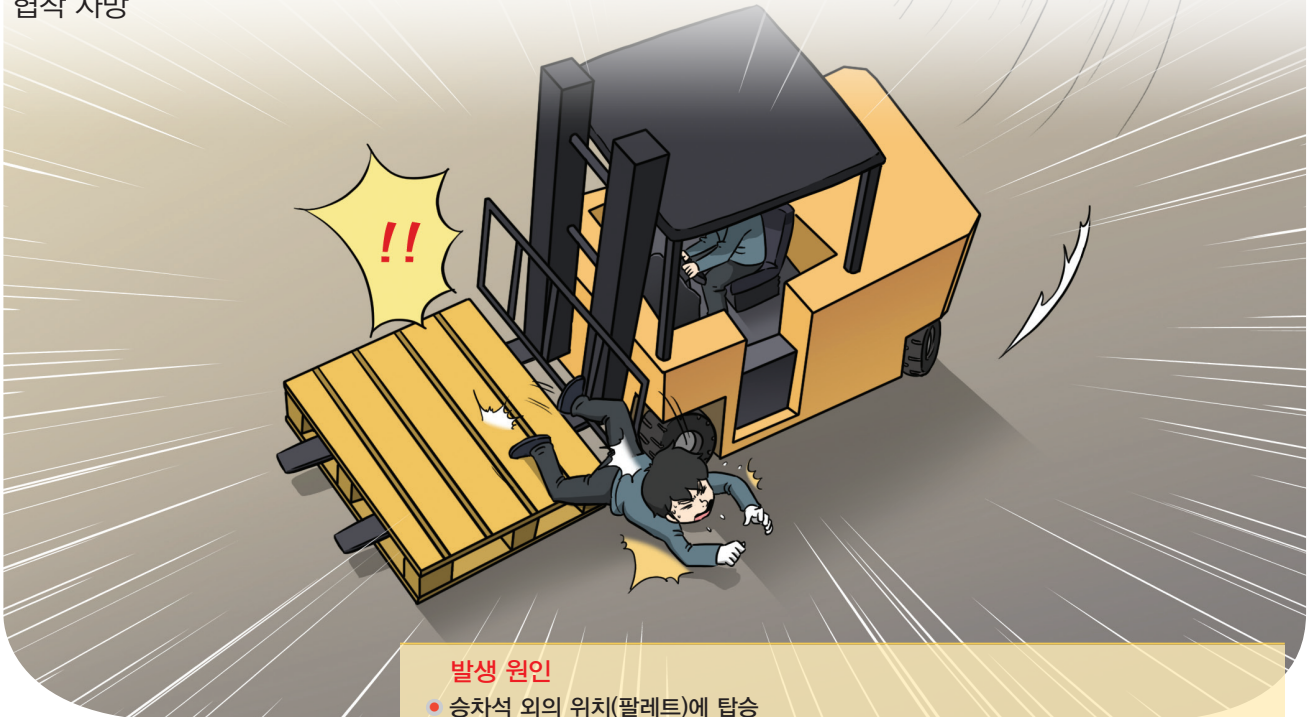
- 승차석 외의 위치(팔레트)에 탑승
  - 지게차 포크에 끼워진 팔레트에 탑승상태에서 주행
- 무면허 운전자에 의한 지게차 운행

#### 1 승차석 외의 위치에 탑승 금지

- 지게차 승차석을 제외한 다른 곳에 근로자가 탑승하지 않도록 관리 감독 철저

#### 2 면허 소지자에 의한 지게차 운전

- 지게차 조정면허 소지자에 한해서 지게차를 운전을 할 수 있도록 자격 관리

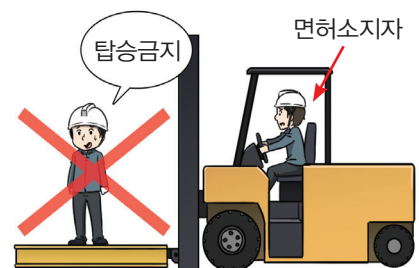
승차석 외 탑승 금지
