## 계단실에서 자재 운반 중 추락

주상복합건물 신축공사 현장에서 조경공사 협력업체 소속 재해자(보조공)가 인공토양포대(세로 70cm×가로 40cm×높이 15cm, 무게 약 12kg)를 옥상에서 부터 지상 14층까지 중앙계단을 이용하여 인력운반하던 중, 계단 단부에서 추락, 치료 중 사망

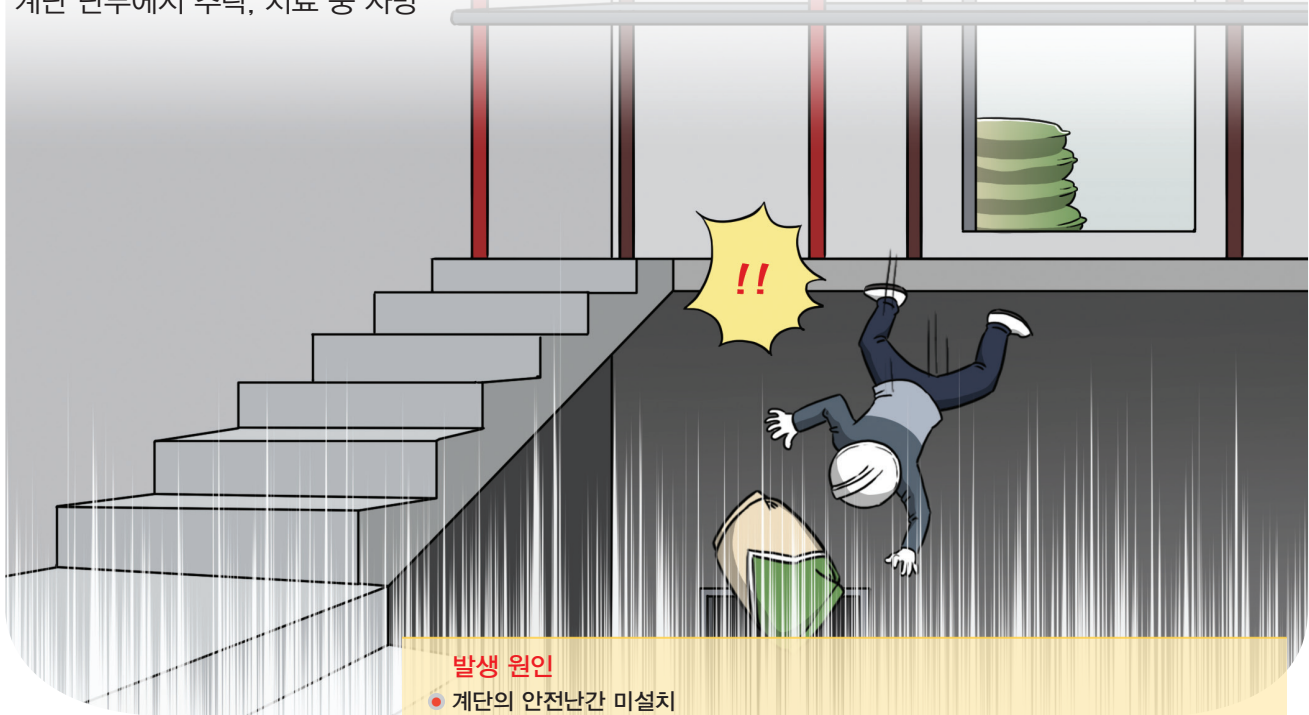
- 계단의 안전난간 미설치
  - 높이 1미터 이상인 계단 측면에 안전난간 미설치 상태에서 자재 인력운반작업 수행
- 인력운반 통로상부에 가시설물(고소작업대) 설치상태에서 인력운반작업 실시

- 높이 1m 이상인 계단의 개방된 측면에는 근로자가 안전하게 이동할 수 있도록 견고한 형태의 안전난간을 설치 후 작업 실시

- 인력운반 중인 작업통로상의 상부에 운반에 방해가 되는 가시설물(작업대 등) 제거 후 작업 실시

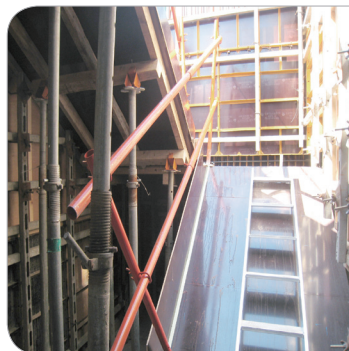
계단실 안전난간(시공 중)

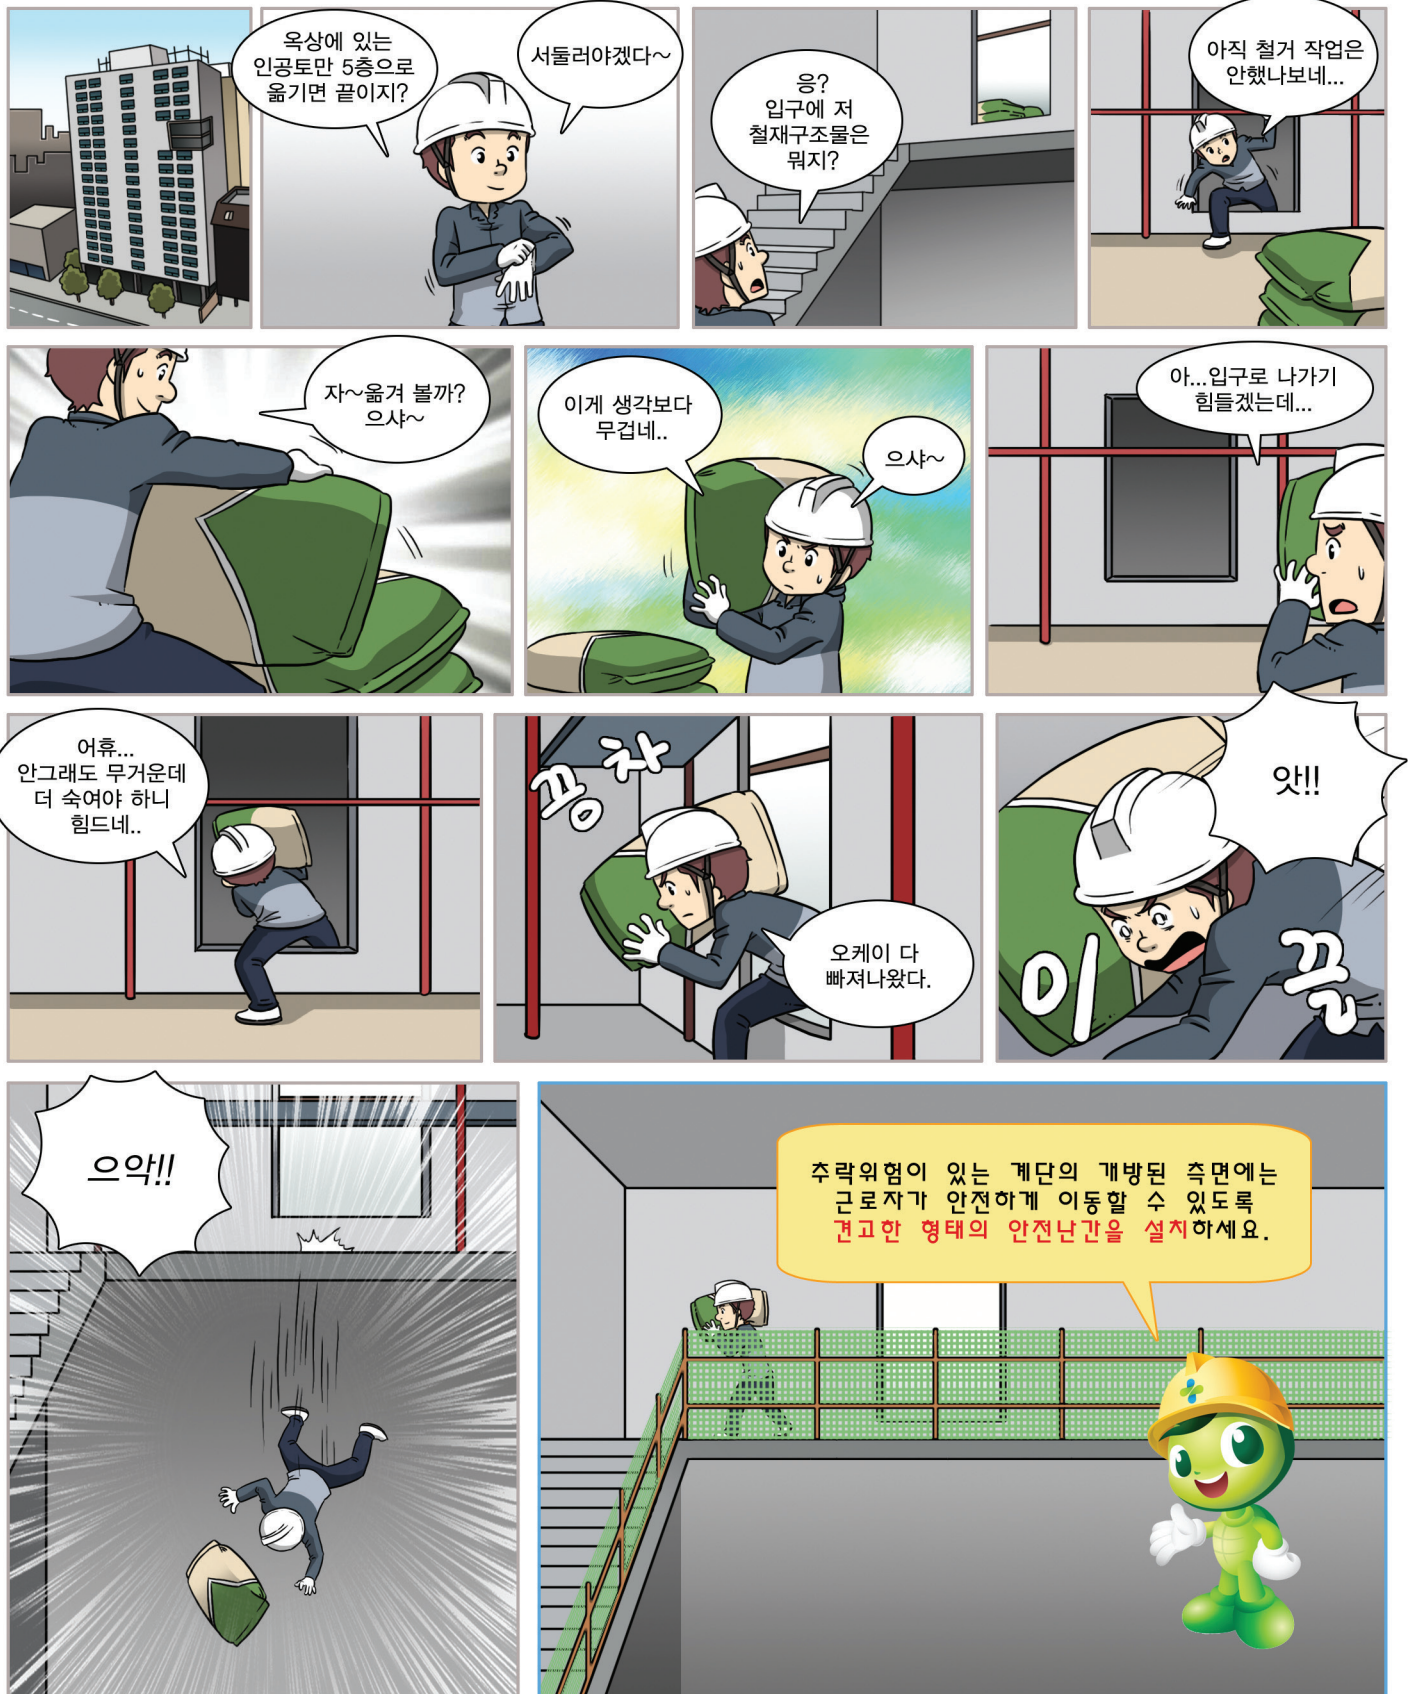
건설중인 건물 계단의 개방된 측면에도 안전난간을 설치하여야 합니다.
