## 고소작업대의 붐대가 파손되어 추락

# 고소작업대 사용 시 와이어로프의 이상유무를 확인하세요!

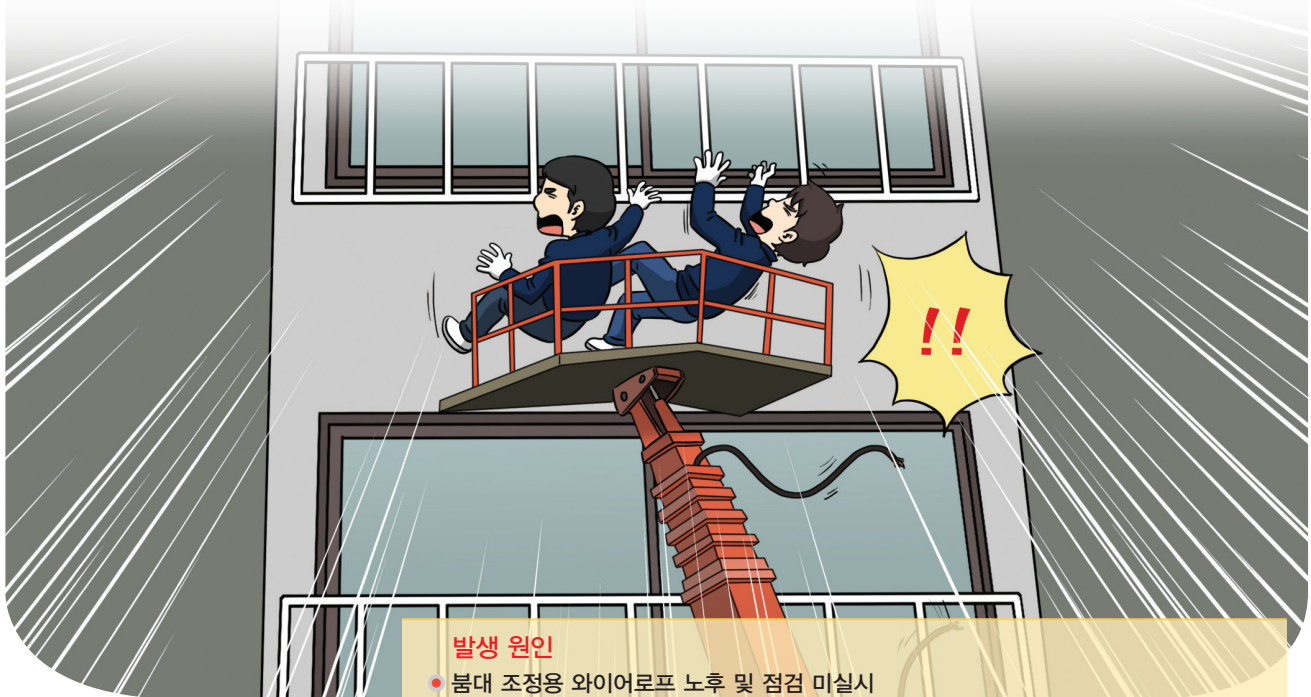
아파트 외부샤시 코킹공사 중 재해자(방수공) 등 2명이 외부샤시 주변 노후된 실리콘을 제거하기 위하여 고소작업대에 탑승하여 지상 15층 샤시 전면부로 붐대를 상승시켜 접근하던 중 붐대 와이어로우프(Ø14mm, 2가닥)가 끊어져 붐대가 급하강하면서 작업대가 7층까지 낙하하며 탑승했던 작업자 1명 사망, 1명 부상

- 붐대 조정용 와이어로우프 노후 및 점검 미실시
- 안전모 미착용
  - 추락방지용 안전대는 착용하였으나, 안전모 미착용 상태에서 작업케이지 구조물에 충돌

- 1 붐대조정용 와이어로우프의 점검 및 교체**
  - 주기적으로 와이어로우프의 직경감소 및 소선 파단상태를 점검하여 폐기기준에 따라 교체
- 2 개인보호구(안전모, 안전대) 착용 철저**
  - 작업자는 안전모를 반드시 착용하고, 고소작업차의 작업대(케이지)에 반드시 안전대를 걸고 작업
