## 달비계 고정로프가 풀리면서 추락

# 달비계작업 시에는 구명줄 설치와 안전대를 착용하세요!

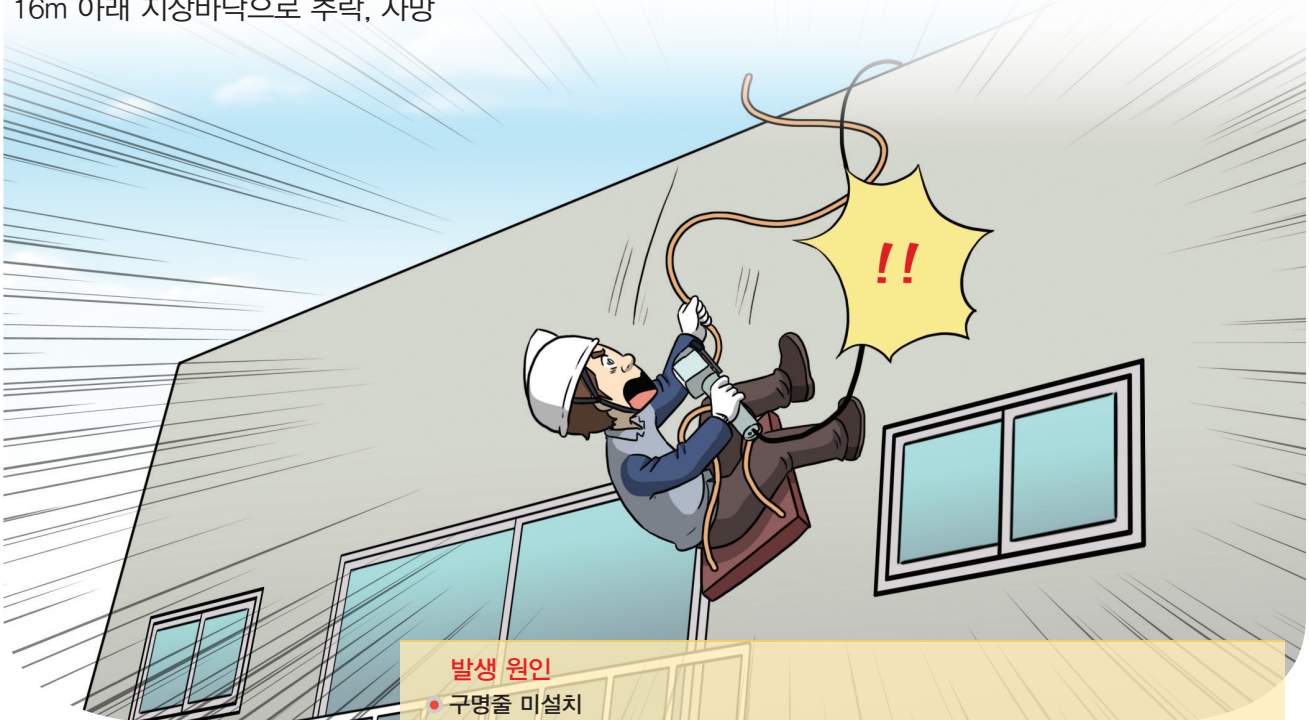
주택재건축 공사현장에서 재해자(건설공)가 옥상 앵커 고리에 지지로프가 고정되어 있는 달비계에 탑승하여 지상 6층 외벽부위를 그라인더 등으로 견출하던 중, 달비계 지지로프가 앵커 고리에서 풀리면서 이탈되어 약 16m 아래 지상바닥으로 추락, 사망

- 구명줄 미설치
  - 안전대부착설비 미설치 및 안전대 미착용 상태에서 견출작업 수행
- 달비계 지지로프 결속상태 불량

- 1 안전대부착설비 설치 철저**
  - 달비계용 지지로프와 별도로 수직 구명줄 설치 및 안전대 착용 후 작업 실시
- 2 옥상 앵커에 달비계 지지로프 결속 철저**
  - 달비계 지지로프는 앵커고리에 풀리지 않는 방법으로 결속

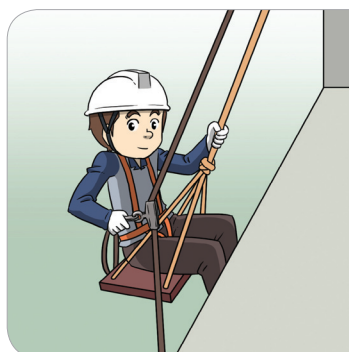
안전대 부착설비

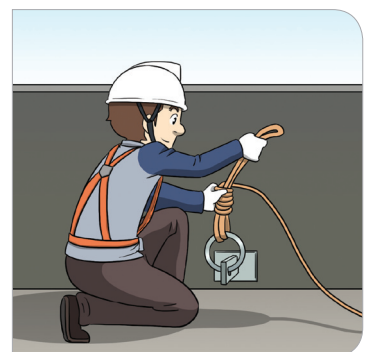
지지로프 결속 철저
