## 벨트슬링 파단으로 인한 추락

Shot Blast Room 설치 현장에서 피해자가 백필터식 집진설비 본체 상부에 올라가 벨트슬링을 체결한 후 내려 오지 않은 상태에서 이동식 크레인으로 집진설비 본체를 들어 올려 운반하던 중 벨트슬링이 절단되면서 집진설비와 함께 8m 아래로 추락하여 사망

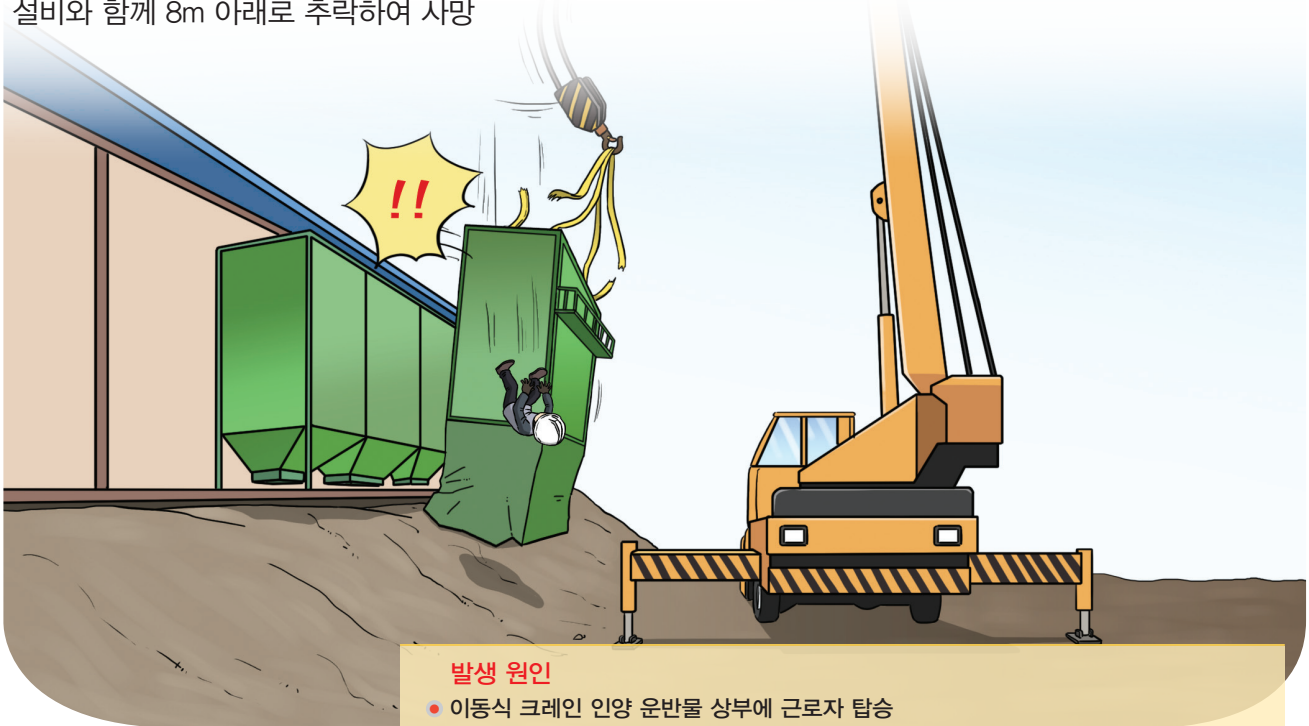
- 이동식 크레인 인양 운반물 상부에 근로자 탑승
- 줄걸이 방법 불량(벨트슬링)
  - 벨트슬링을 날카로운 모서리에 걸면서 사용된 보호대 불량

- 이동식 크레인을 사용하여 중량물을 인양하거나 운반할 때에는 운반물에 근로자 탑승 금지

- 섬유재료의 줄걸이 용구를 사용하여 중량물 운반 시에는 무게중심 위치에 운반전용러그를 설치한 후 중량물을 운반하여야 함

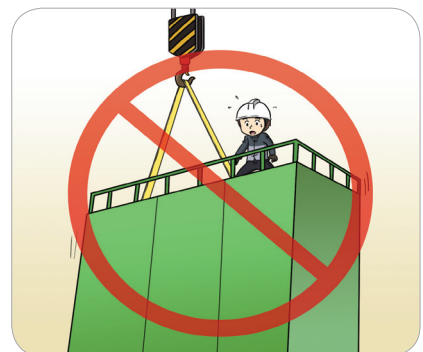
근로자 탑승 금지
