## 선반작업 중 가공물에 작업복이 걸림

부품가공 작업장에서 선반공인 피해자가 범용선반을 이용하여 기계부품 가공작업을 하던 중 가공물의 진동을 방지하기 위한 방진구(고정식)를 조절하다가 가공물 돌출 볼트에 작업복이 걸려 협착, 사망

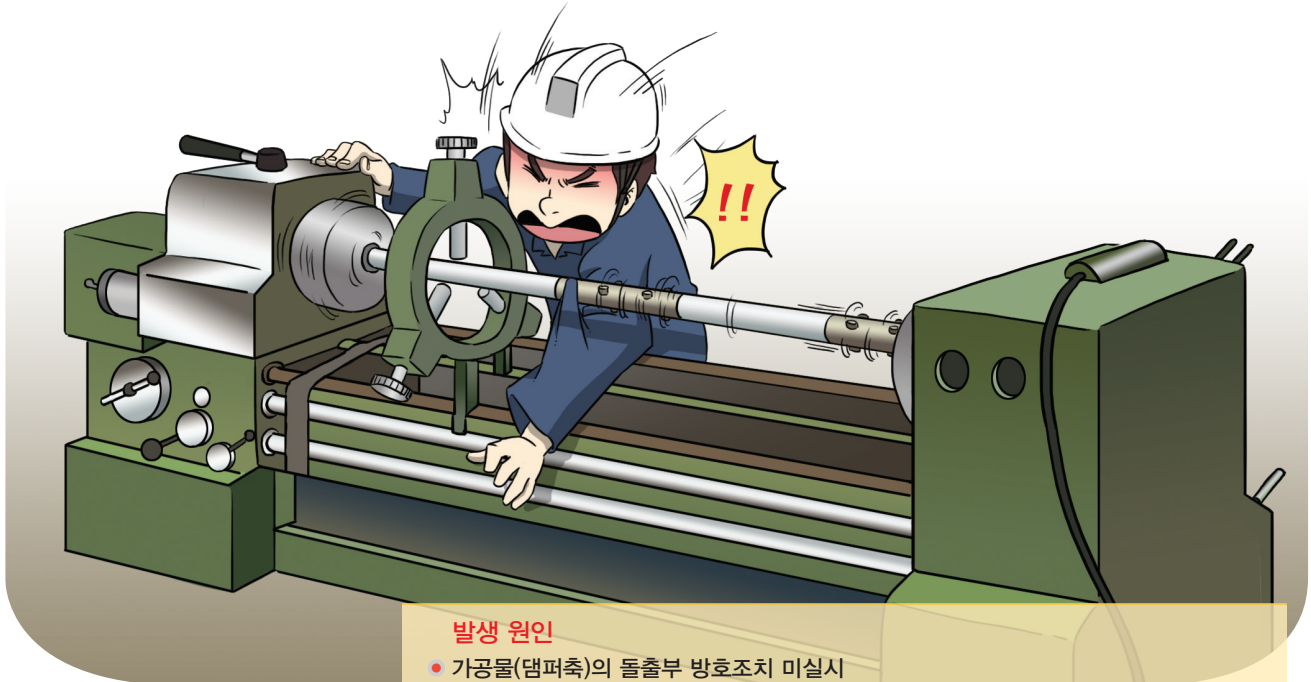
- 가공물(댐퍼축)의 돌출부 방호조치 미실시
- 말림 위험이 있는 회전 가공물에 근접
  - 8시 방향에 위치한 방진구 조절나사를 선반의 전면에서無理하게 조절함

- 1** 돌출 가공물에 대한 방호조치 철저
  - 가공물의 돌출부는 덮개 또는 울을 설치하고 가공작업 실시
- 2** 안전한 위치에서 고정방진구 조절
  - 8시 방향의 조절나사 조작은 반드시 반대편으로 이동하여 조작
- 3** 단정한 복장 착용
  - 소매, 상의 등이 돌출부에 걸려들 위험이 없도록 단정한 복장 착용

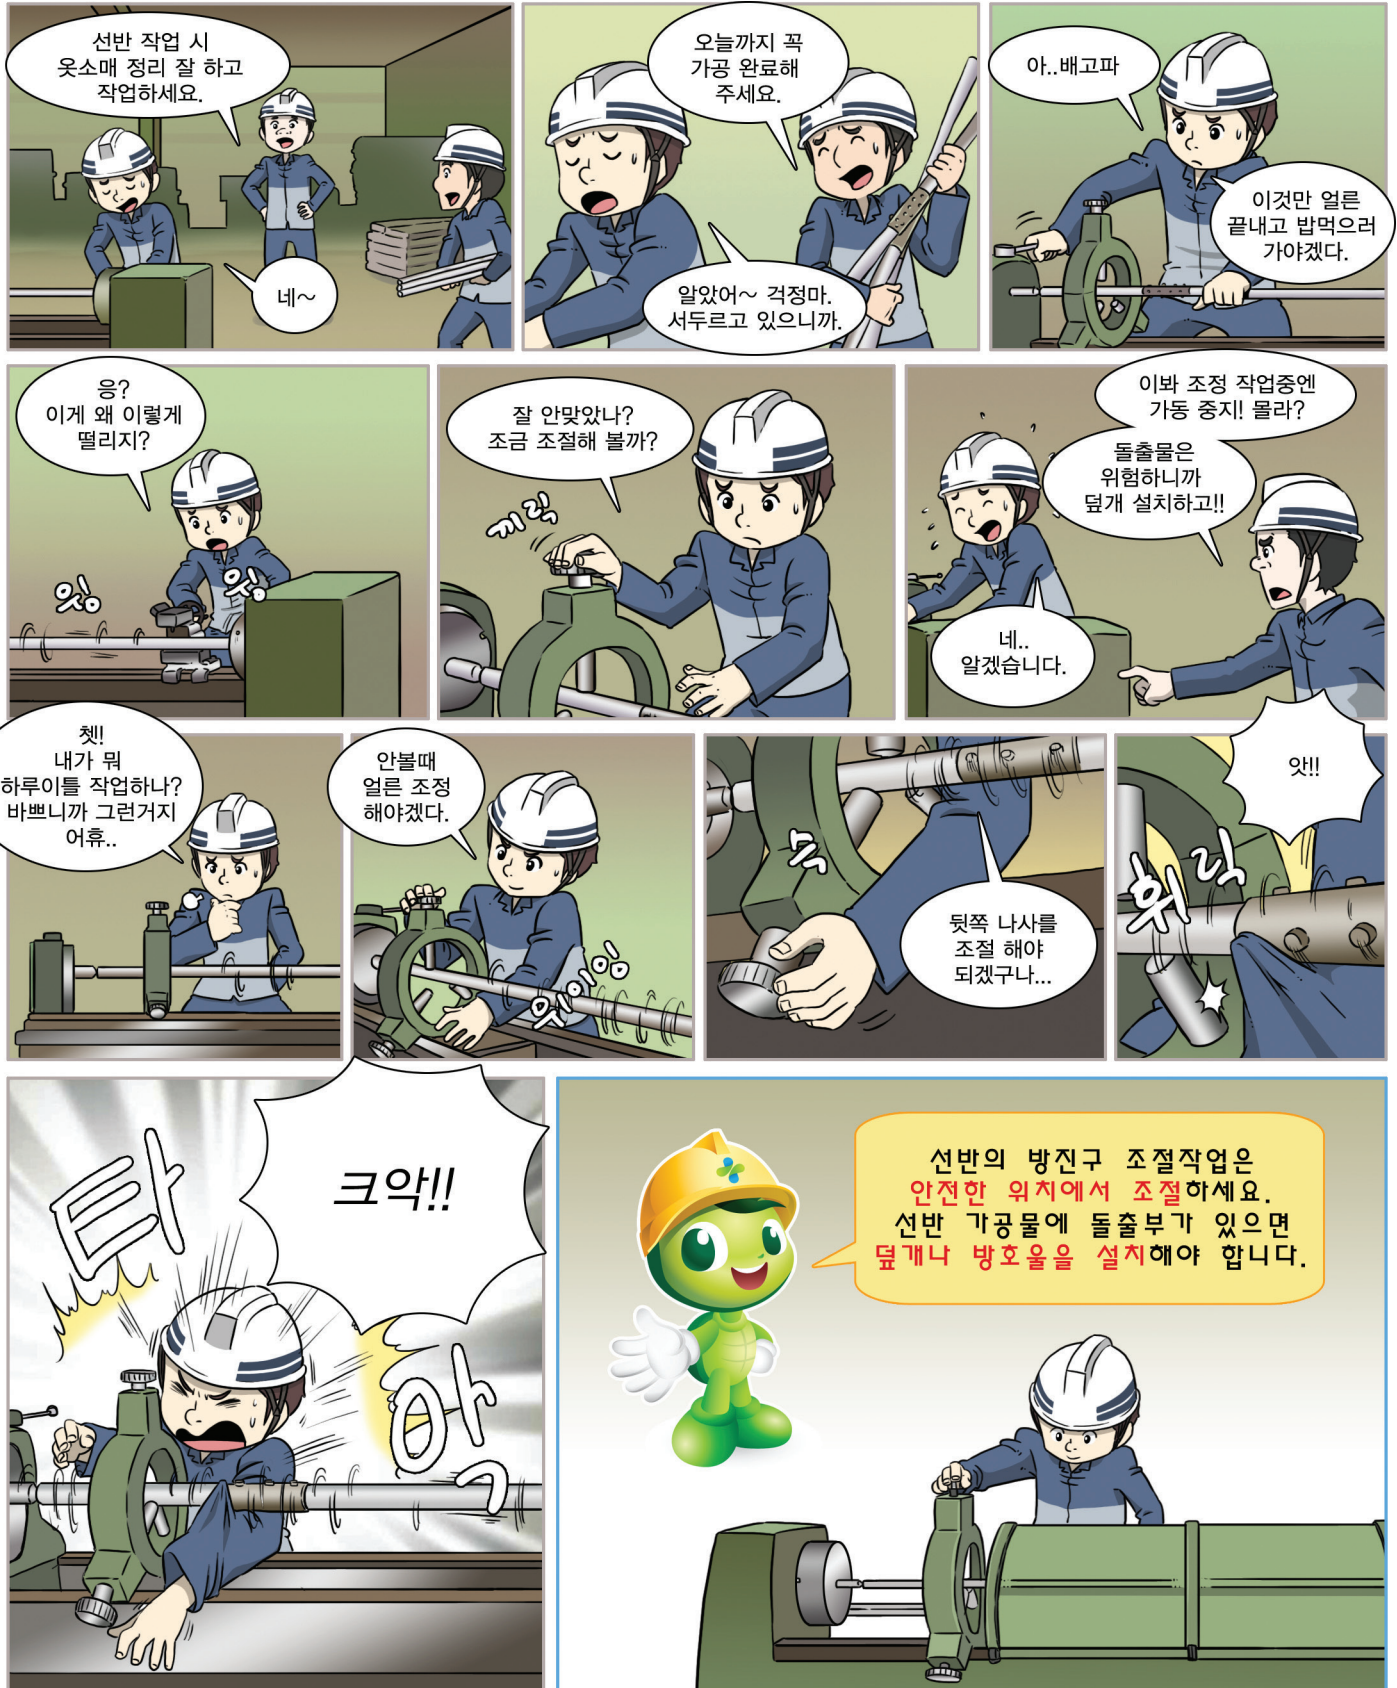
# 방진구 조절나사 조작은 안전한 위치로 이동 후 조절하세요!
