## 유압프레스 점검 중 금형 사이에 협착

# 프레스 방호장치는 항상 유효한 상태를 유지하세요!

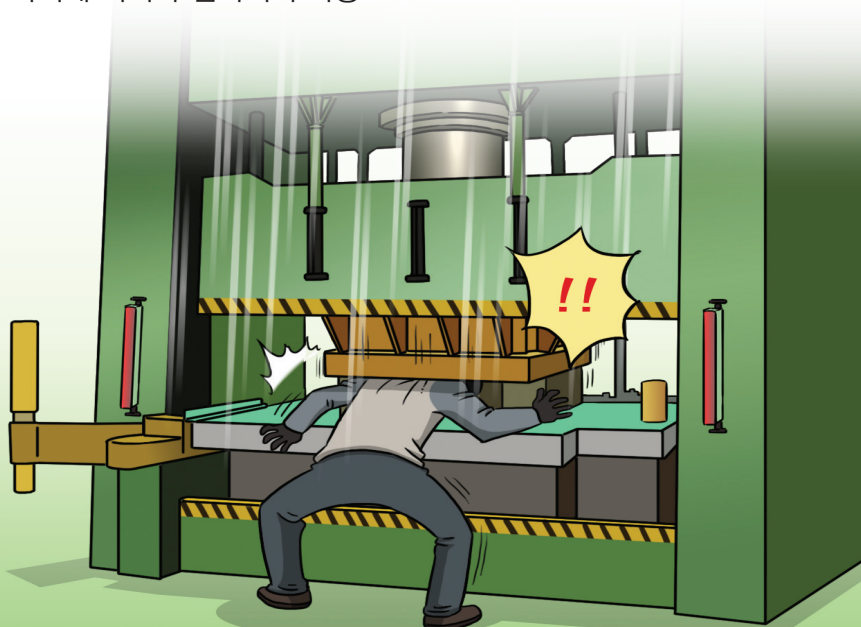
판넬가공반에서 재해자가 작업시작 전 유압프레스(압입능력 600톤)를 점검하던 중 슬라이드가 하강하여 상금형과 하금형 사이에 머리가 협착되어 사망

- 프레스 정비 등의 작업 시 운전정지 미실시
- 프레스 방호장치 미사용
  - 광전자식 방호장치, 양수조작식 방호장치, 안전블록 등이 설치되어 있으나 파손·간섭 등에 의해 기능이 제거됨

- 1 프레스 정비 등의 작업 시 운전정지 실시**
  - 프레스의 정비·청소·급유·검사·수리 기타 이와 유사한 작업 시에는 프레스의 운전을 정지하고 작업 실시
- 2 프레스 방호장치 정상기능 유지**
  - 안전블록이 정상기능을 발휘할 수 있도록 정비 철저
  - 임의로 개조하여 사용하고 있는 작동스위치를 즉시 제거
  - 프레스 전면에 설치된 광전자식 방호장치를 유효화하고, 후면 및 양측면에도 행정길이 및 슬라이드 조절량 등을 고려하여 추가로 설치
