# PC 암거 해체작업 중 몰드 앞판이 넘어지며 협착

콘크리트 구조물 (PC암거)을 생산 현장에서 양생이 완료된 콘크리트 PC 암거 몰드 해체를 위해 전면판 체결 볼트를 풀고 해체 준비작업 중 넘어지는 몰드판에 협착 사망

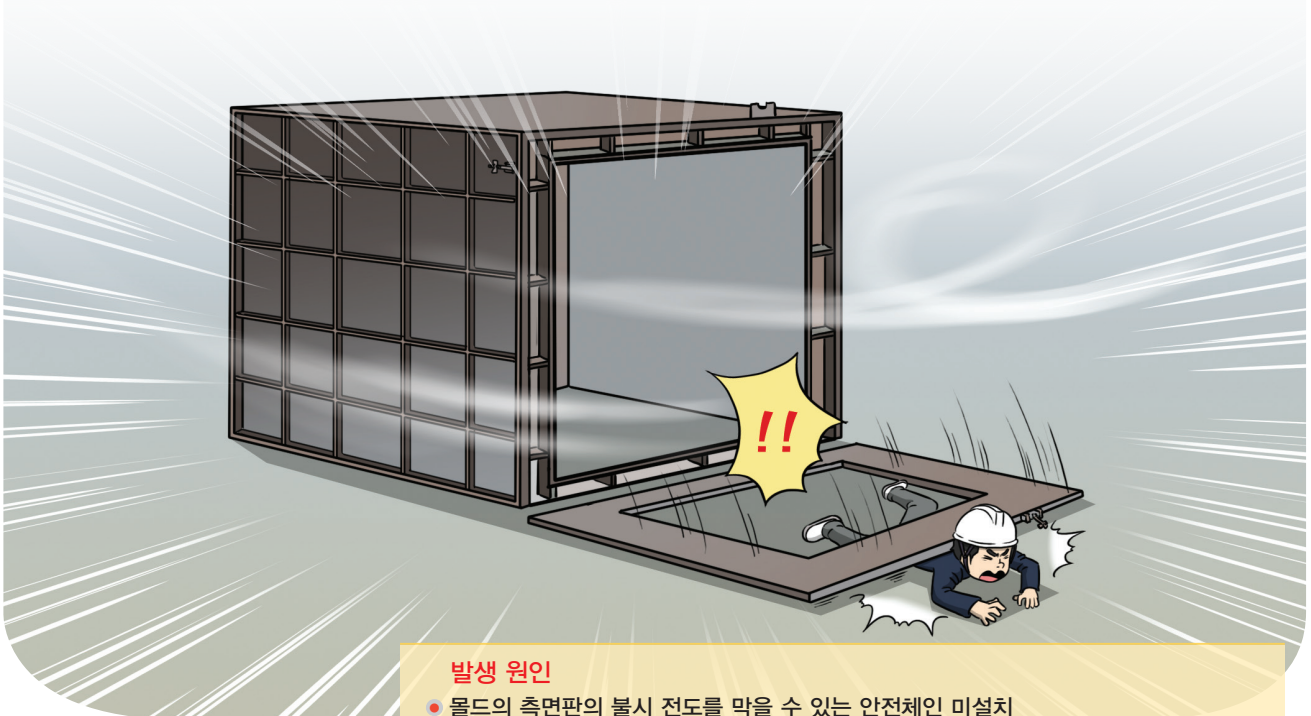
- 몰드의 측면판의 불시 전도를 막을 수 있는 안전체인 미설치
  - 몰드의 한쪽에만 측면판의 전도를 막을 수 있는 안전체인이 설치되어 있고 다른 쪽에는 미설치
- 중량물 취급 작업계획서상에 위험요인 및 안전작업절차에 대한 내용 누락

- 1 몰드 측면판의 불시 전도를 예방할 수 있는 안전체인 설치
- 2 중량물 취급 작업계획서에 위험요인 및 안전작업절차 명시하고 근로자가 숙지토록 교육 실시

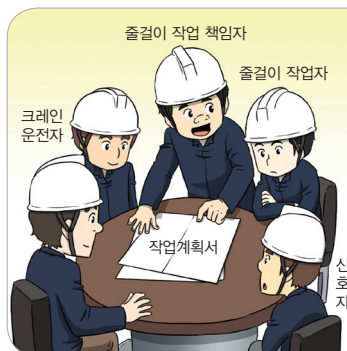
작업계획서의 작성 및 교육
