# 선박 데크 위에서 이동하던 중 맨홀 개구부로 추락

선박 좌현 카고오일탱크 상부 데크에 설치되어 있는 비상용 맨홀 개구부 주변을 이동하던 중 약 19미터 아래 탱크 바닥으로 추락하여 사망

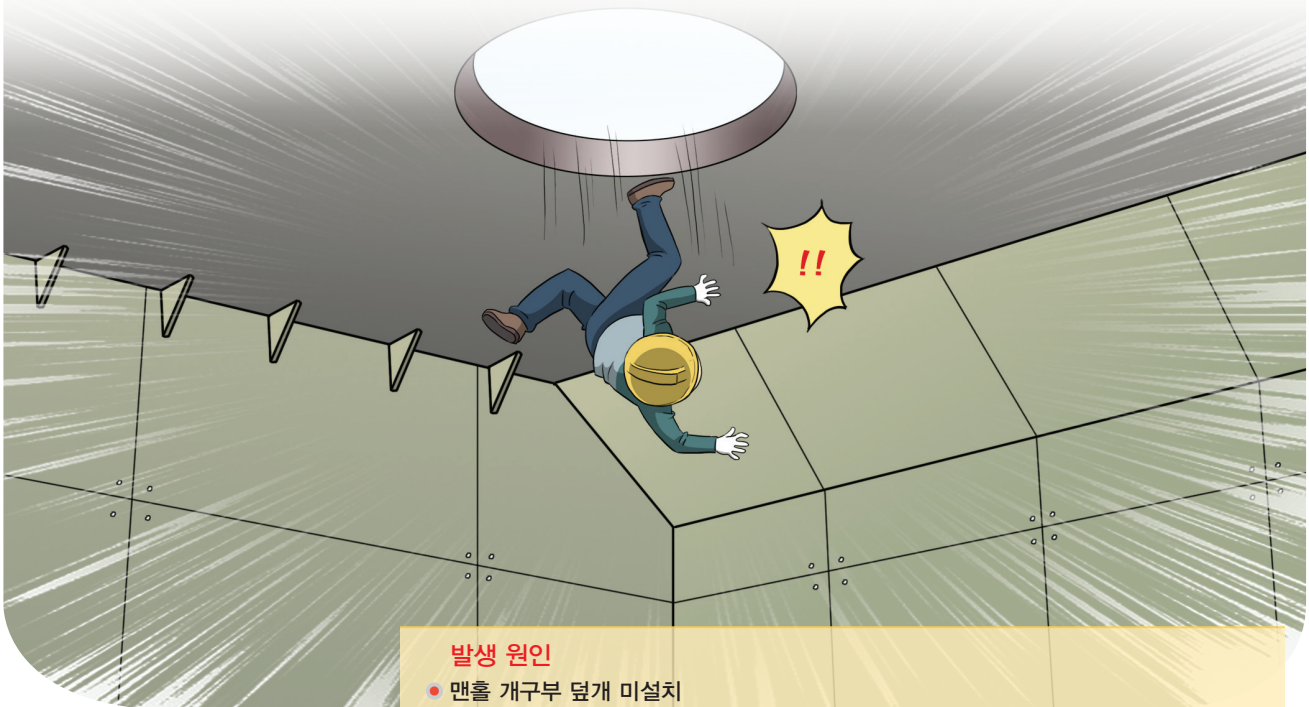
### • 맨홀 개구부 덮개 미설치

- 개구부로서 추락에 의하여 근로자에게 위험을 미칠 우려가 있는 장소에는 안전난간, 울타리 및 수직형 추락방망 등으로 방호조치를 하거나 충분한 강도를 가진 구조의 덮개를 설치하여야 하나 설치하지 않았음

### 1 맨홀 개구부 덮개 설치

- 개구부로서 추락에 의하여 근로자에게 위험을 미칠 우려가 있는 장소에는 안전난간, 울타리 및 수직형 추락방망 등으로 방호조치를 하거나 충분한 강도를 가진 구조의 덮개를 설치하고 개구부임을 표시하여야 함
