## 보 거푸집 조립 작업 중 추락

시민교육문화시설 신축공사 현장에서 재해자(형틀목공)가 1층 보 하부 거푸집 상부에서 측면거푸집 조립 작업을 하던 중 실족하여 1층 콘크리트 바닥(4m)으로 추락하여 사망

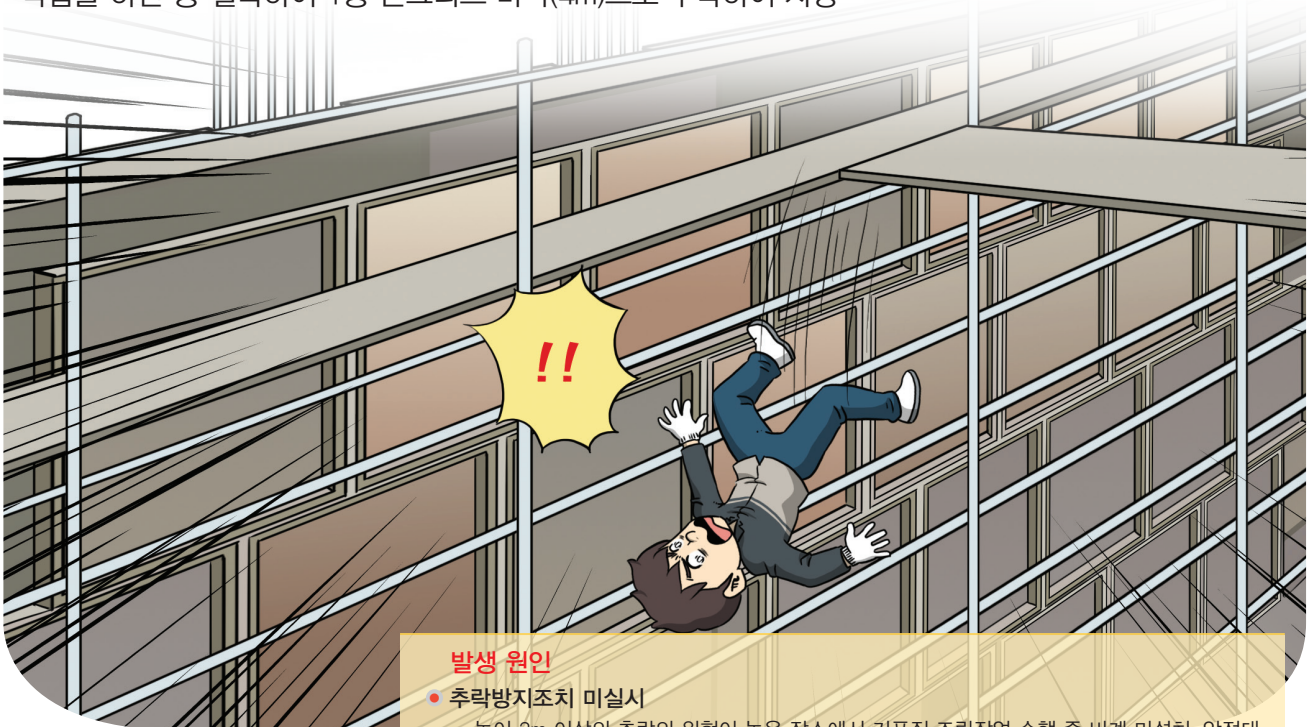
- 추락방지조치 미실시
  - 높이 2m 이상의 추락의 위험이 높은 장소에서 거푸집 조립작업 수행 중 비계 미설치, 안전대 미착용 상태에서 작업 수행
- 안전모 미착용

- 높이 2m 이상에서 보 거푸집 조립작업 시에는 작업발판과 안전간간이 설치된 비계를 조립하여 작업 실시

- 안전대 부착설비를 설치하여 안전대를 걸고 작업 실시
- 안전모 착용 및 턱끈 체결 철저

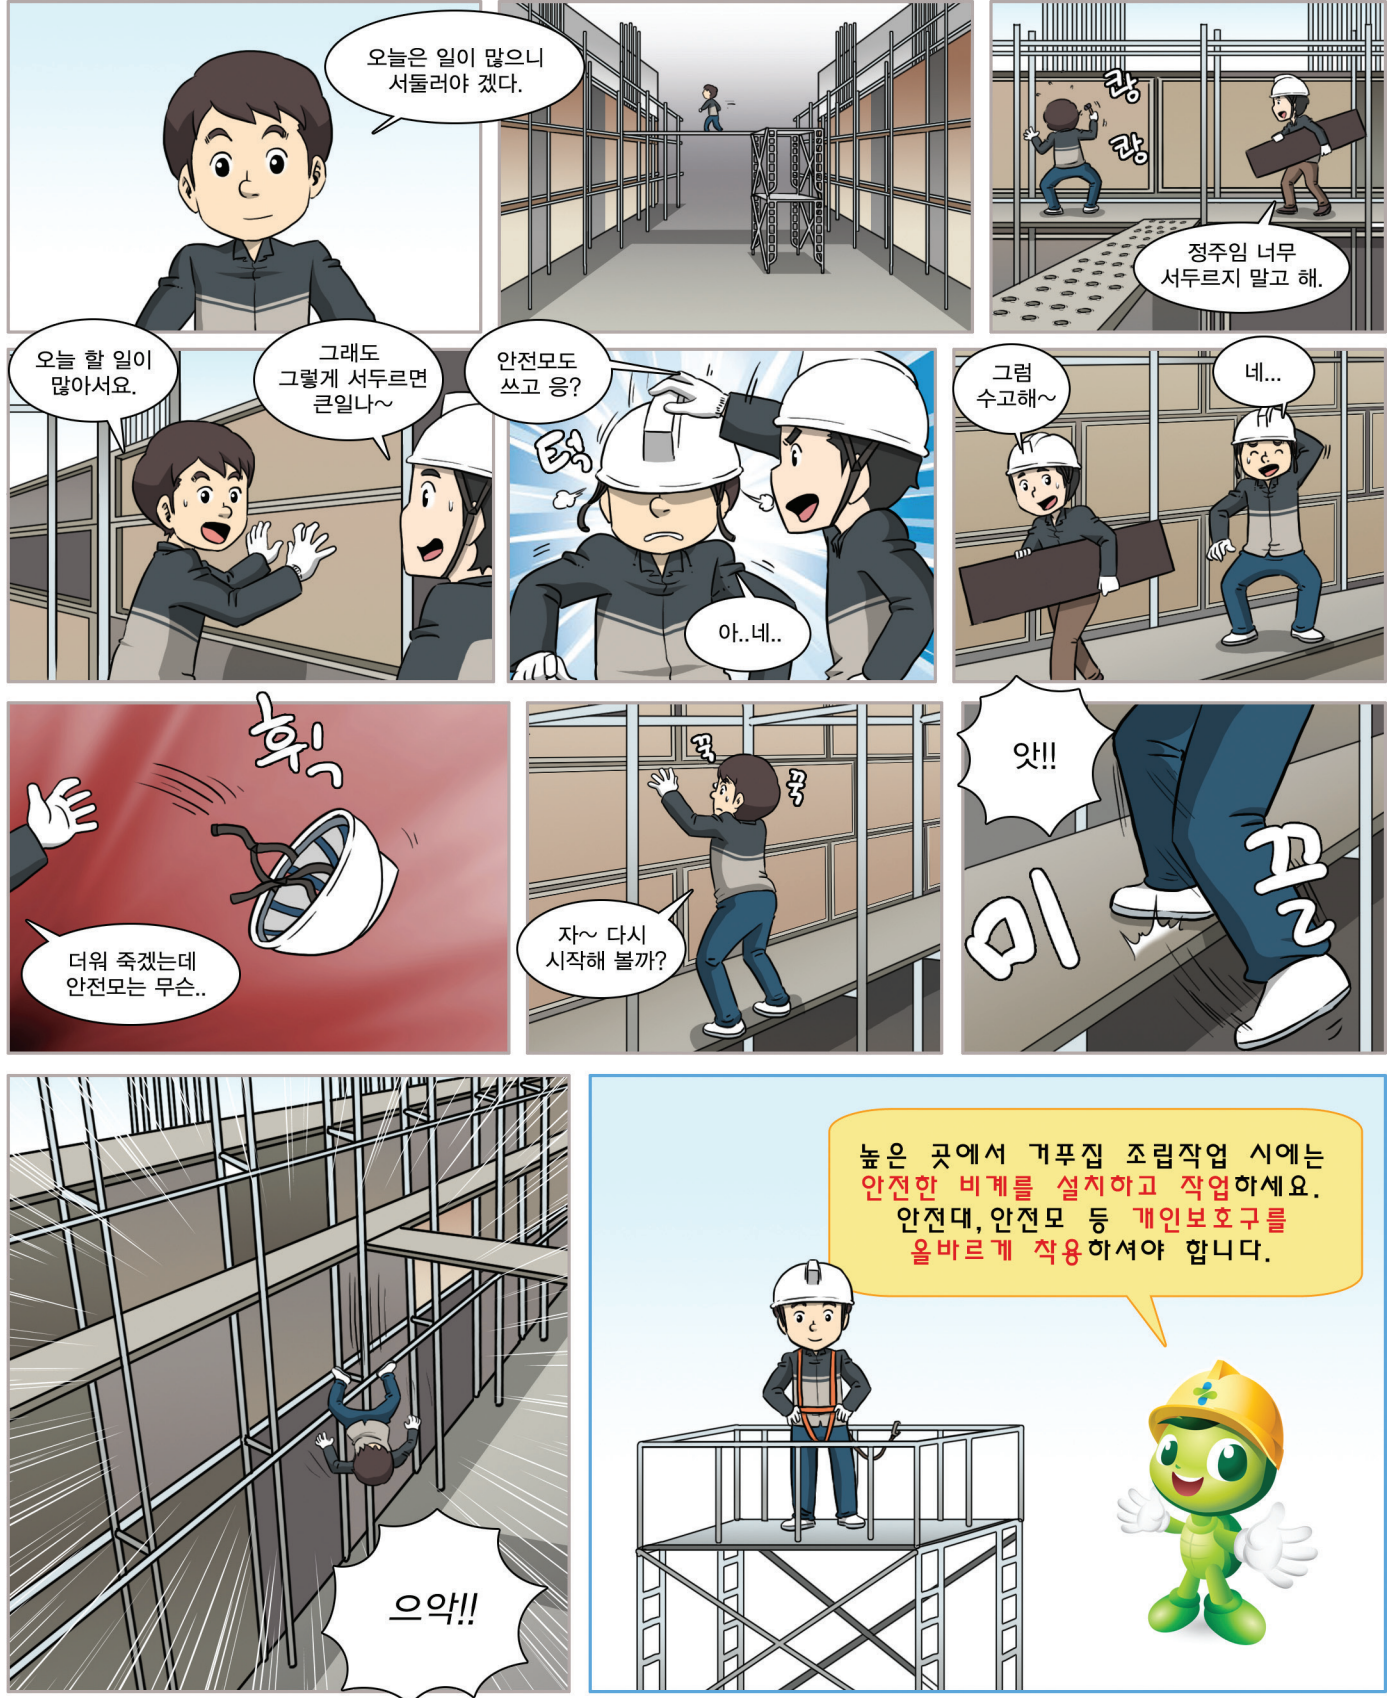
거꾸집조립작업 시에는 작업발판과 안전난간이 있는 비계를 사용하세요!
