# 이동식비계 위에서 작업 중 추락

축사 신축공사 현장에서 재해자(보통 인부)가 축사 측면부 P.C 채광판(폴리카보네이트 재질, T=0.8mm, 폭=1m) 설치작업을 위해 이동식비계(2단 구조) 상부에서 작업 중 아래 콘크리트 바닥으로 추락, 사망

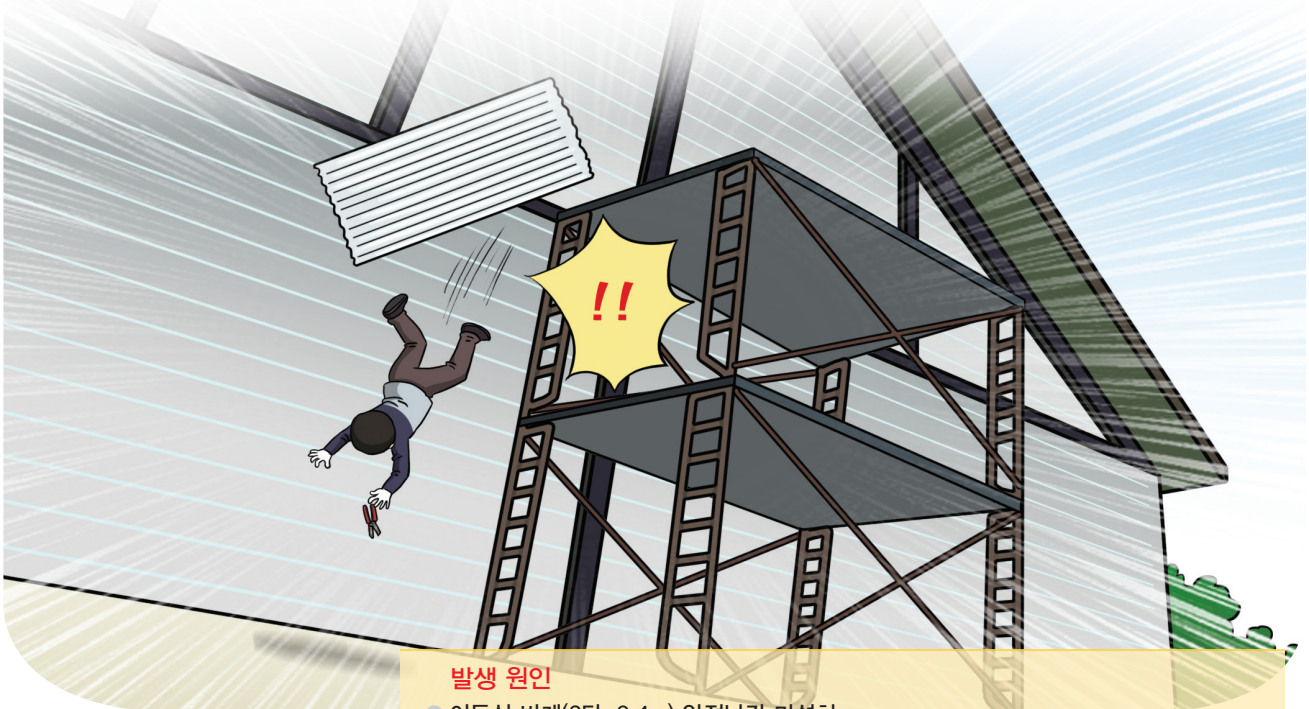
- 이동식 비계(2단, 3.4m) 안전난간 미설치
- 안전모 미착용

- 추락의 위험이 높은 이동식비계(2단) 작업 발판 단부에는 표준안전난간 설치

- 추락위험이 높은 장소에서 작업 시에는 반드시 안전모 착용 및 턱끈 체결 철저

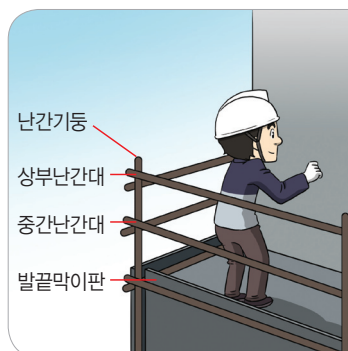
안전난간의 구조

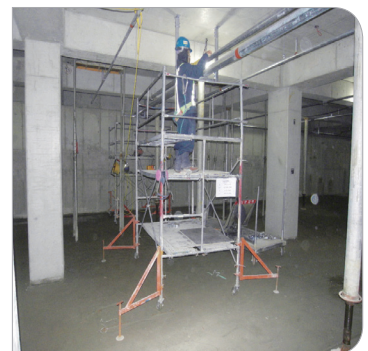
비계위에서 작업상태
