## 시설 점검용 개구부에 추락

# 개구부에는 덮개를 설치하고 주의표지를 부착하세요!

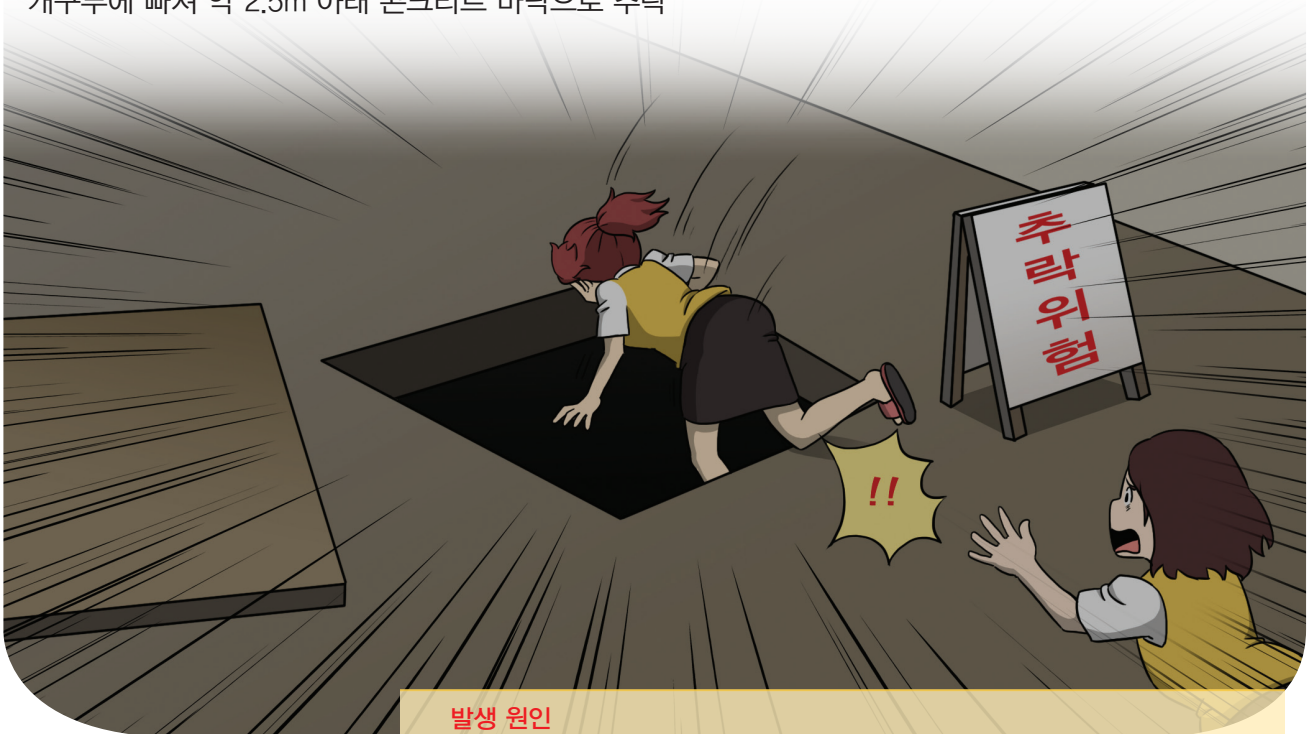
저녁식사 후 동료작업자와 함께 휴식을 취하던 재해자(판매사원)가 어두운 계단실 안쪽으로 이동하던 중 개구부에 빠져 약 2.5m 아래 콘크리트 바닥으로 추락

- 추락위험이 있는 개구부 방호조치 미 실시

- 추락에 의하여 근로자에게 위험을 미칠 우려가 있는 장소에는 방책 설치 및 출입 금지 조치 실시

- 개구부 덮개는 뒤집히거나 떨어지지 않도록 견고히 설치하고 어두운 장소에서도 알아볼 수 있도록 개구부임을 표시하여 항상 닫혀있는 상태로 유지

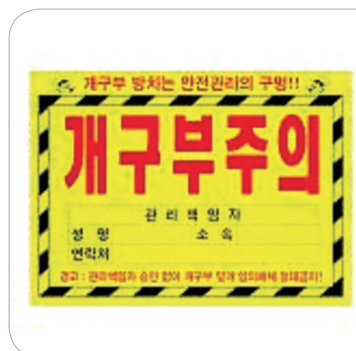
개구부주의 표시판

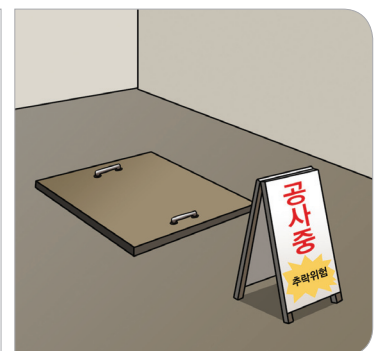
개구부 덮개
