## 일체형집게차 적재함에서 추락

아파트에서 재활용품 수거 작업 후 후진으로 나오다가 5톤 일체형집게차(너클크레인) 붐에 인터넷 선이 걸리자 피재자(운전원)가 화물칸에 올라가 발을 이용 인터넷 선 제거를 시도하다가 3.5M 높이에서 도로바닥으로 추락하여 사망

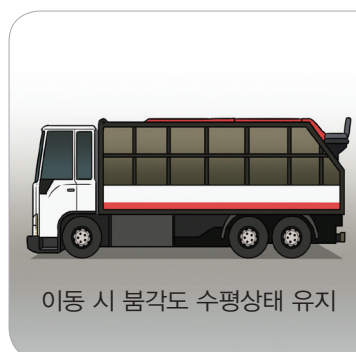
이동 시 붐각도 수평상태 유지

너클크레인 붐 수평

- 1 차량 이동 시 너클크레인 붐 위치 조정**  
- 차량 이동 시에는 너클크레인 붐을 최저 높이(수평)로 위치시켜 운행
- 2 개인보호구 착용**  
- 추락위험장소에서 작업하는 근로자에게 안전모 등 개인보호구를 지급하고 착용한 후 작업 수행

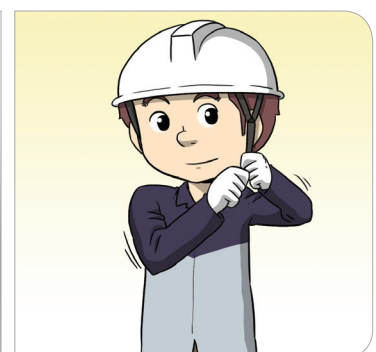
개인보호구 착용

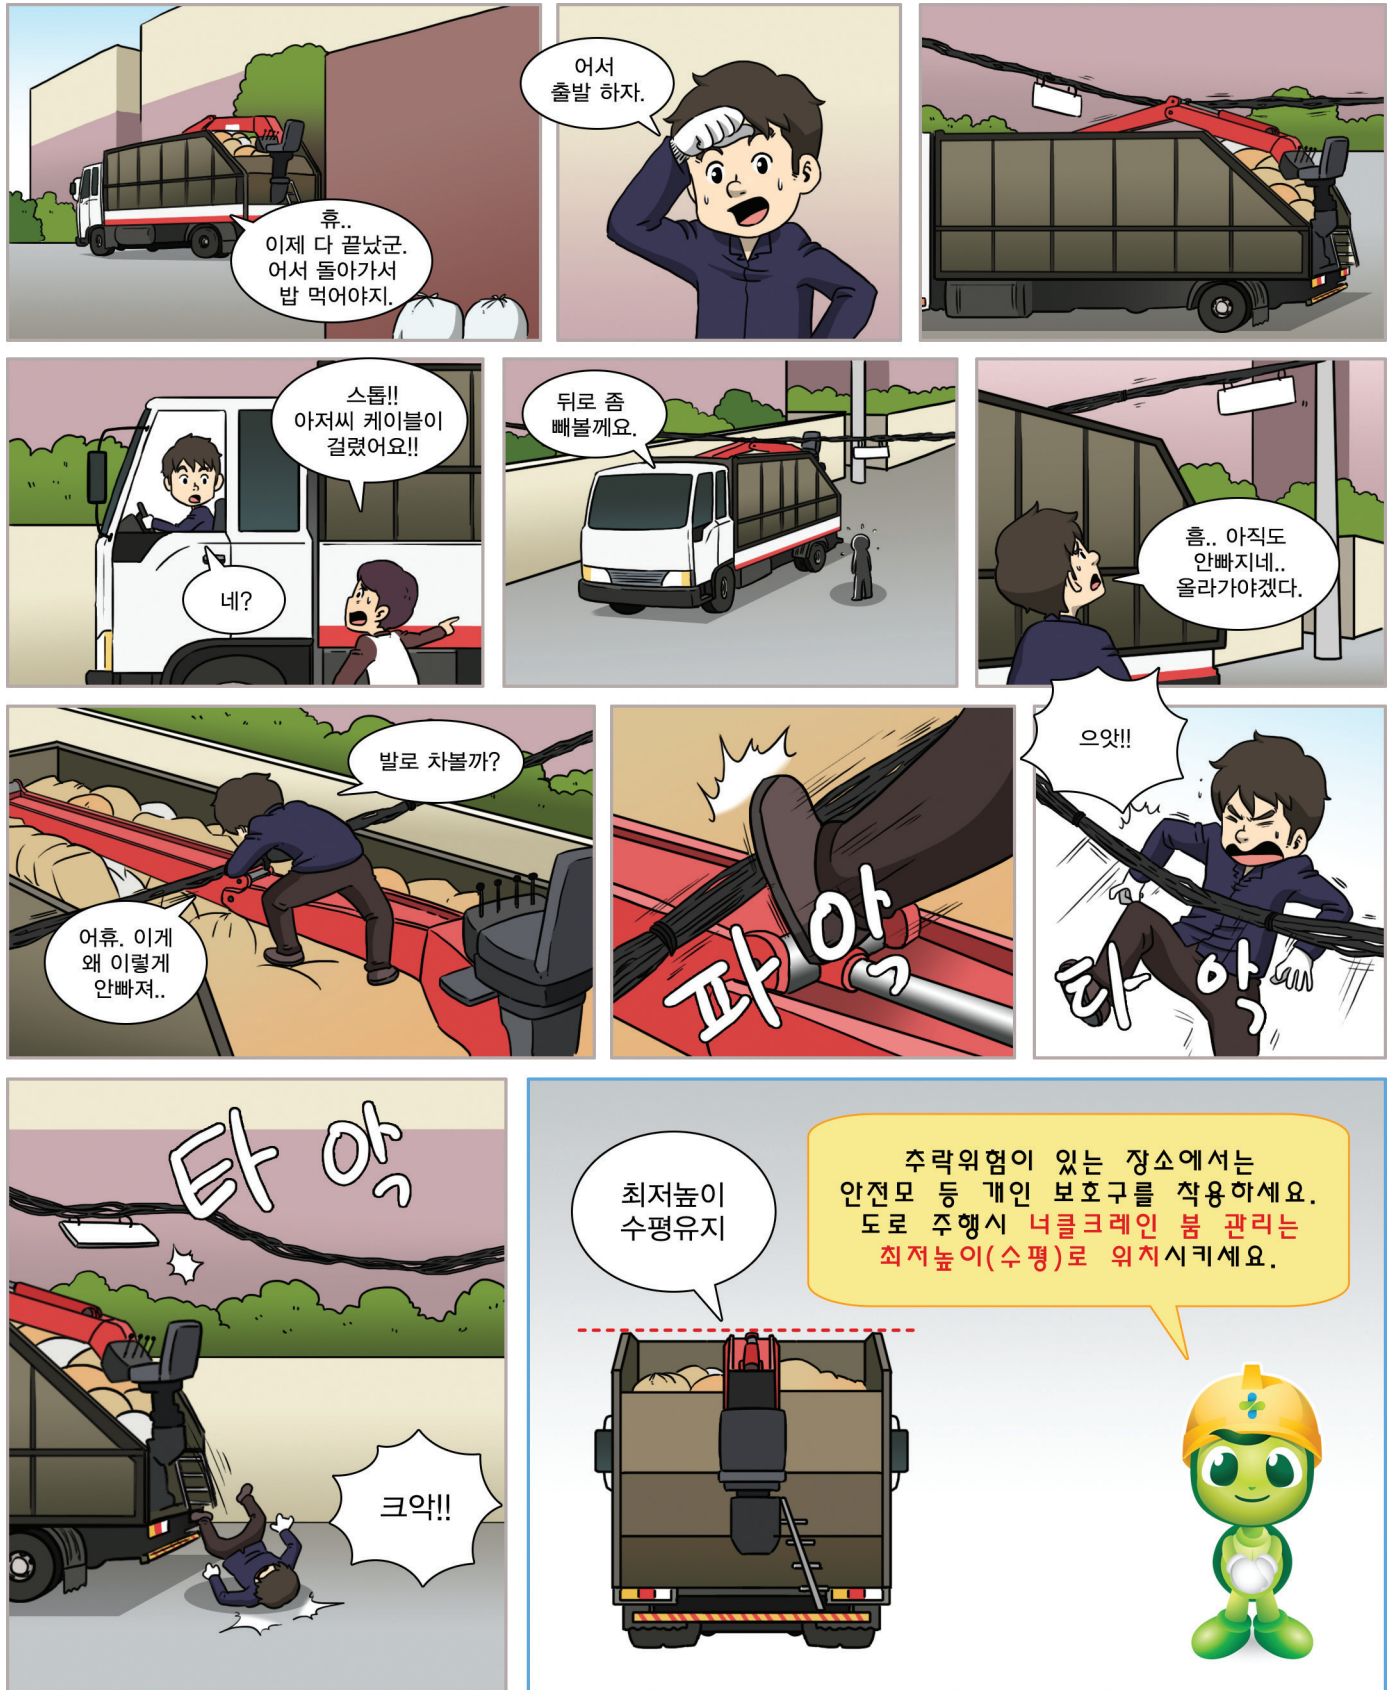
도로 주행 시에는 너클크레인 붐을 최저높이(수평)로 조정하세요!
