## 화물 자동차에 상차작업 중 추락

하우스자재 판매장에서 화물차량 운전자인 피해자가 단독으로 2.8톤 크레인을 이용하여 비닐하우스 자재를 화물자동차에 상차하던 중 추락하여 사망

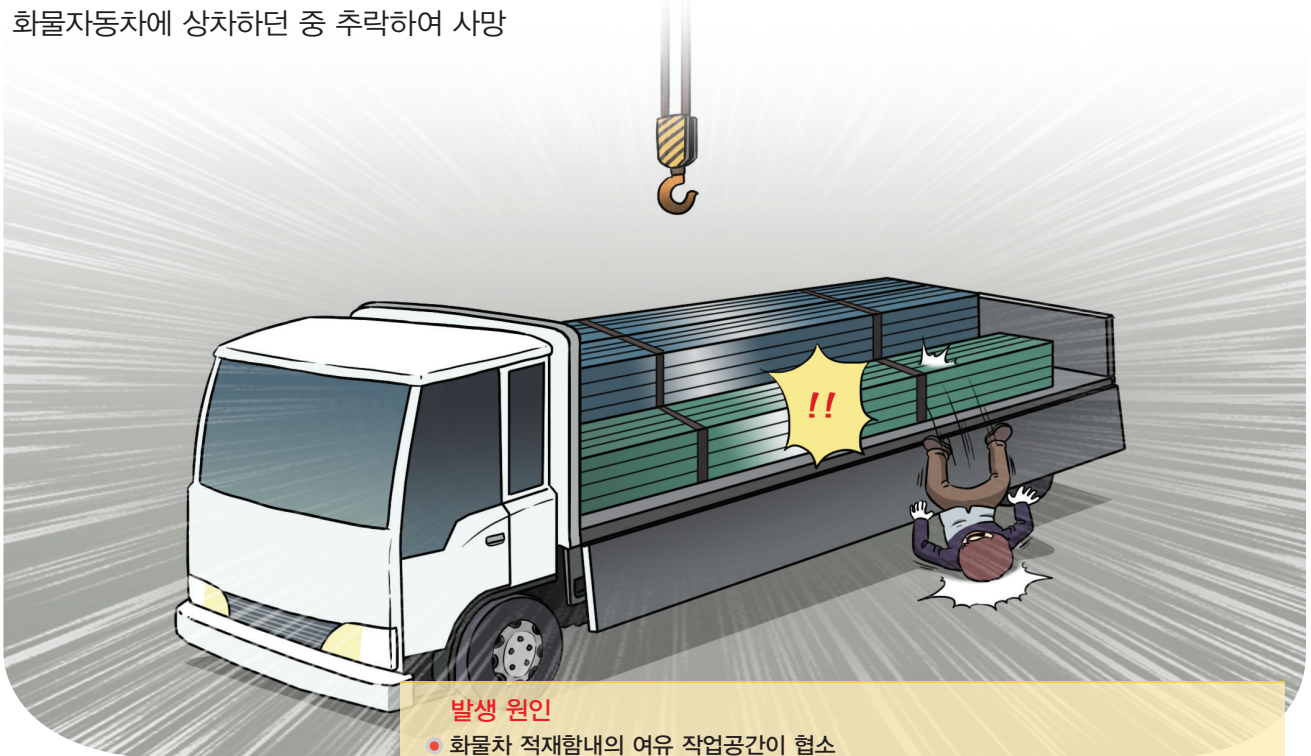
- 화물차 적재함내의 여유 작업공간이 협소
- 차량위에서 작업 시 보호구를 착용하지 않음

- 적재함 상부 작업 시 작업발판을 보강하거나 측면덮개를 적재함과 수평으로 고정하여 측면 여유 공간 확보

- 화물 상차작업 시에는 위험방지를 위해 안전화, 안전모 등 개인보호구를 착용

- 화물 적재 시 작업지휘자를 배치하여 작업 순서 및 방법, 기구·공구의 점검 및 다른 근로자의 출입 금지 등 안전작업 수행

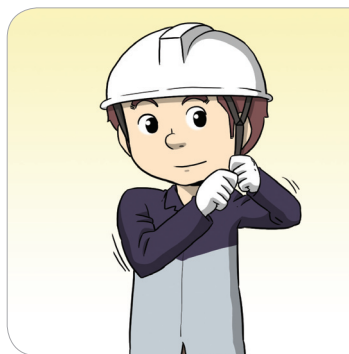
안전모, 안전화

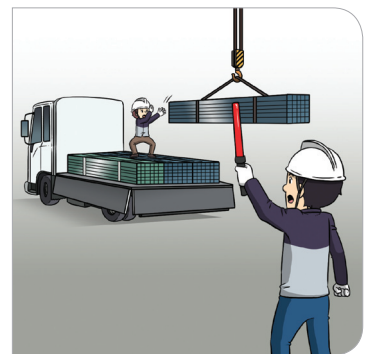
작업지휘자 배치
