## 철근적재용 받침목 다발 선적 중 낙하

부두에 정박한 화물선의 선창내로 이동식크레인을 이용하여 받침목 다발(철근 적재용)을 선적하던 중 받침목 다발이 줄걸이에서 빠져 낙하하면서 선창 내부에 있던 재해자를 강타하여 사망

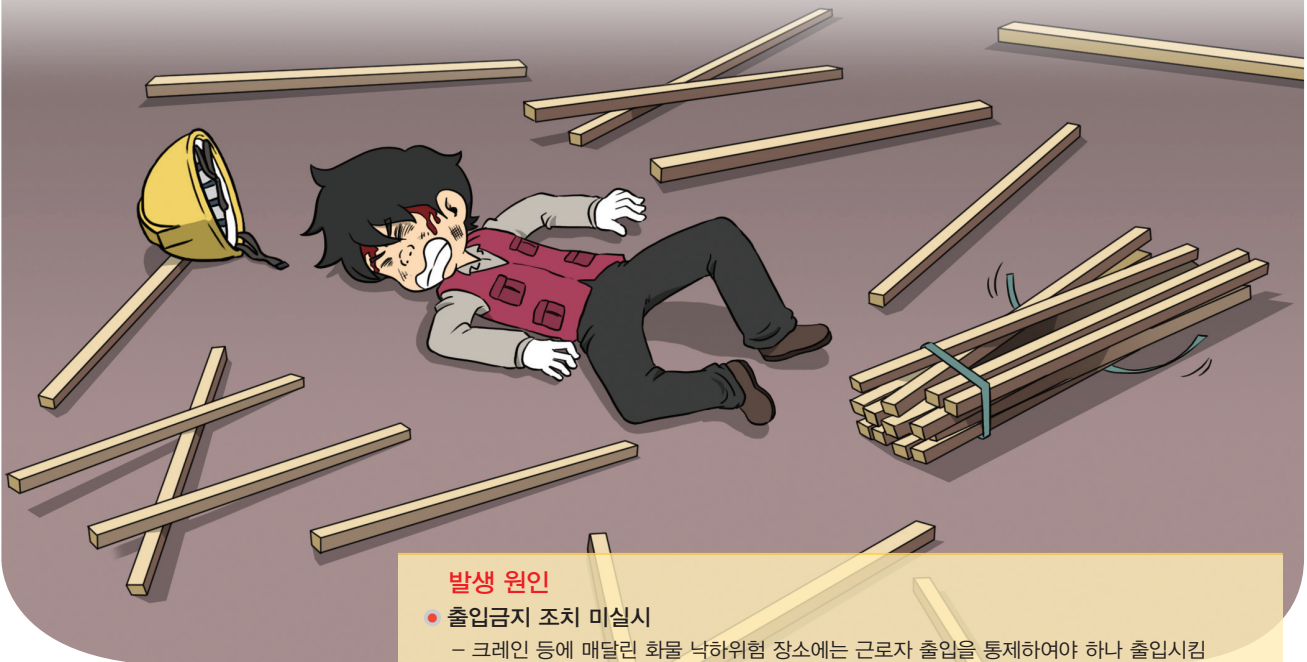
- 출입금지 조치 미실시
  - 크레인 등에 매달린 화물 낙하위험 장소에는 근로자 출입을 통제하여야 하나 출입시킴
- 받침목 다발 체결용 노끈 해체
  - 받침목을 묶어놓았던 노끈을 해체하여 받침목 2묶음을 타 용도로 뺀 상태에서 운반하여 받침목 다발이 쉽게 줄걸이에서 빠져 낙하함

- 크레인 등에 매달린 화물 낙하위험 장소에는 근로자출입을 통제

- 받침목 다발의 낙하·붕괴 등의 예방을 위해 묶어놓았던 노끈 해체 금지 및 부득이한 경우 다시 묶거나 별도의 낙하·붕괴 등의 위험이 없도록 조치한 후 작업 실시
