## 붕괴되는 파이프 적재물에 협착

# 화물 적재 시에는 안전한 높이를 고려하여 적재하세요!

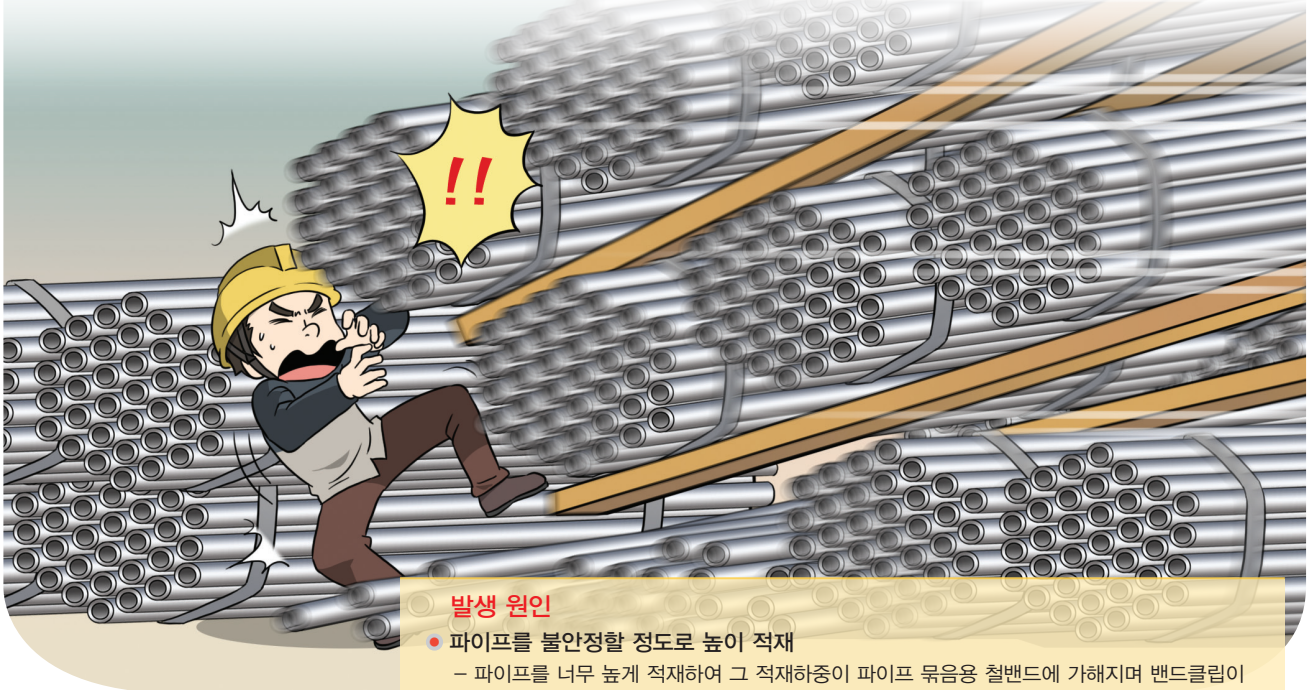
피해자가 철파이프 묶음을 6단 적재하기 위해 5단 적재된 철파이프 위의 각목을 정리하던 중 하부(1단)의 철파이프 묶음용 철재밴드가 클립에서 해지되어 적재된 파이프가 붕괴되면서 파이프와 옆에 적재되어 있던 파이프 묶음 사이에 협착되어 사망

- 파이프를 불안정할 정도로 높이 적재
  - 파이프를 너무 높게 적재하여 그 적재하중이 파이프 묶음용 철밴드에 가해지며 밴드클립이 파손되며 적재물 붕괴
- 중량물 취급 작업계획서 미작성
  - 중량물 취급작업에 위험예방을 위한 안전대책의 작업계획서 미 작성

- 적재하중에 의하여 철 밴드가 해지되지 않고 견딜 수 있는 안전한 적재 높이 검토 및 작업표준 제정

- 중량물 취급 작업에는 낙하, 붕괴 등 위험예방을 위한 안전대책이 포함된 작업계획서 작성 및 준수

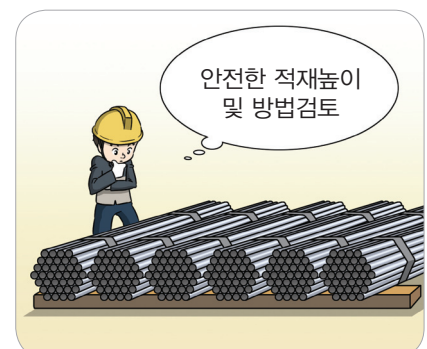
안전한 적재높이 검토
