## 공장 내 이동 중 지게차와 충돌

제품이 담긴 스틸박스 적재함(1080kg)을 지게차를 이용하여 창고로 운반중 보행중이던 피재자를 치어 사망

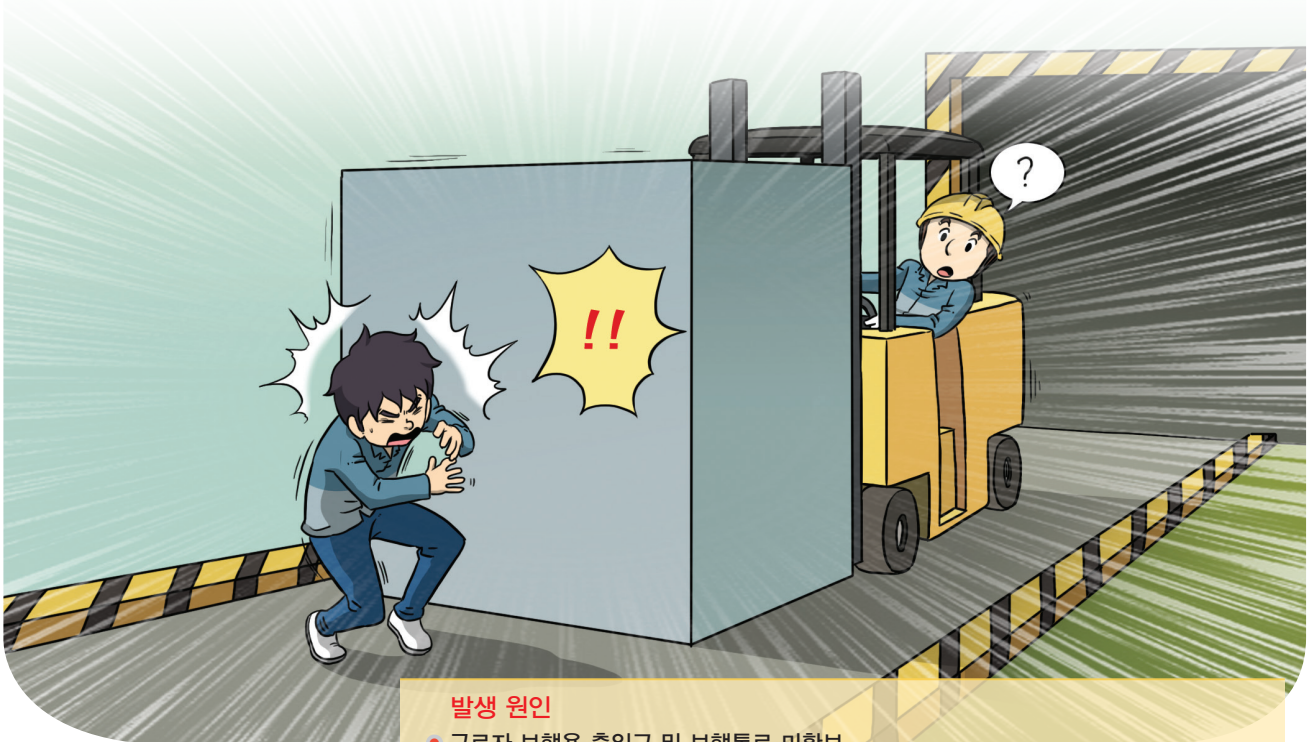
- 근로자 보행용 출입구 및 보행통로 미확보
- 전방 시야가 확보되지 않은 상태에서 지게차 운행

- 주목적이 하역운반기계용인 출입구 및 이동 경로 상에는 보행자용 출입구와 보행통로 설치

- 운전자의 시야를 가리지 않도록 화물을 적재하고 시야를 가리는 대형 적재물 운반 시에는 후진하여 운행

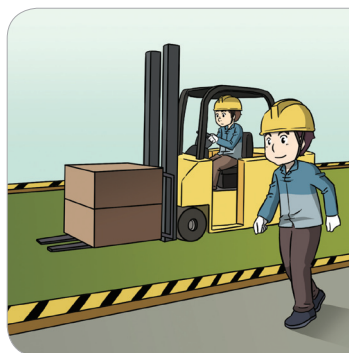
보행자 통로 확보

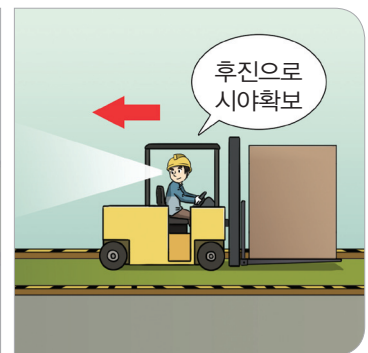
지게차의 안전한 사용
