## 화물차량에 적재중이던 레일이 낙하

물류회사 소속 피재자가 천장크레인(8톤)으로 트레일러에 철도 레일 상차작업을 한 후 불안정하게 적재되어 있던 레일의 적재상태 수정을 위해 적재함 위로 올라가던 중 상단의 레일 1본(760Kg)이 낙하하여 사망

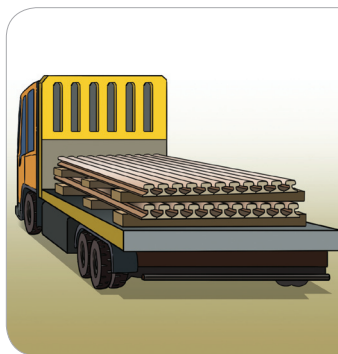
안전한 화물적재

- 1 레일적재 시 편하중이 발생하지 않도록 적재**
  - 레일적재 시 레일이 균등하게 받쳐질 수 있도록 충분한 길이의 받침목 사용
  - 화물의 붕괴 또는 낙하에 의한 위험을 방지하기 위하여 로프 등으로 화물을 묶음
- 2 작업지휘자 지정 및 작업계획서 준수**
  - 안전작업을 위한 작업계획서 작성 및 계획서에 따른 안전작업이 되도록 작업지휘자를 지정하여 작업관리
