## 기계식 주차설비 상부에서 추락

# 설비 내부 통로에는 충분한 조도를 확보하세요!

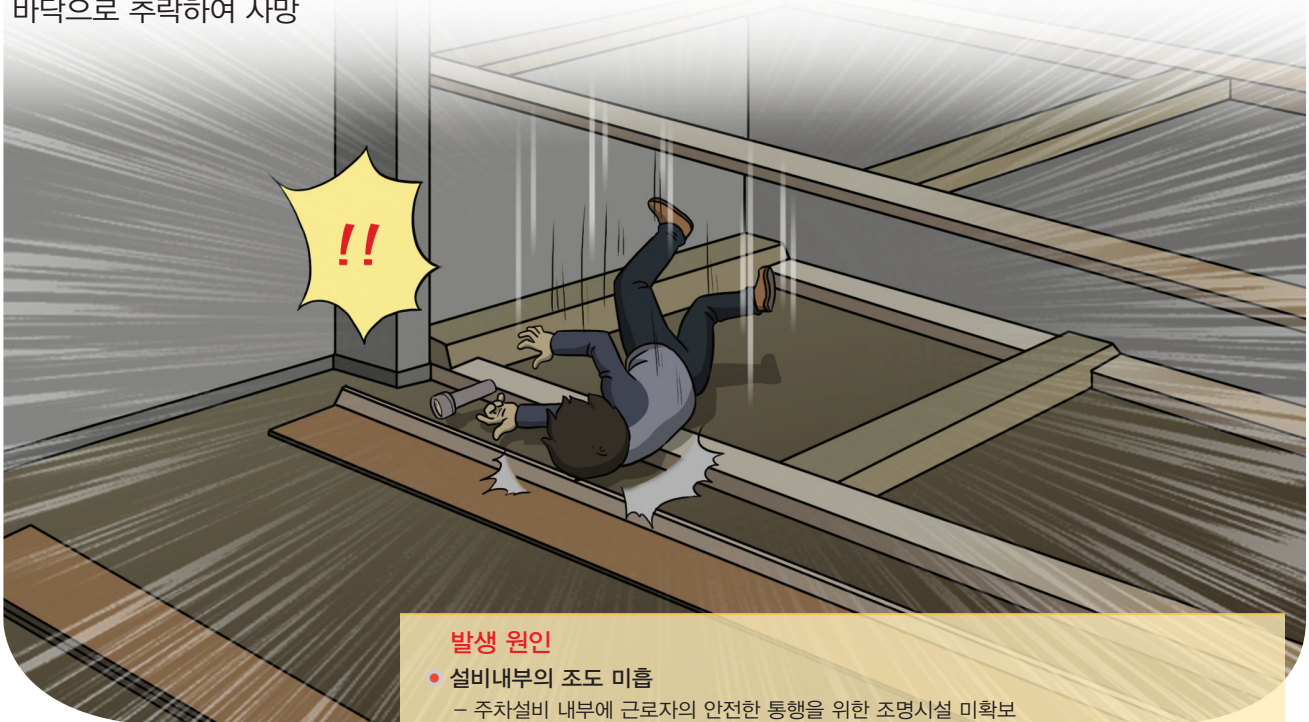
주상복합건물 기계식 주차설비에서 입주자 차량을 출고하던 중 주차설비 오작동으로 입주자가 탑승한 차량이 지하주차장으로 다시 내려가자 피해자가 지하 2층 주차설비 상단에서 차량을 찾다가 발을 헛디뎠다 지하 2층 바닥으로 추락하여 사망

- 설비내부의 조도 미흡
  - 주차설비 내부에 근로자의 안전한 통행을 위한 조명시설 미확보
- 주차설비 가동 중 위험지역 출입
  - 주차설비 출입 시 주전원 차단 및 전원스위치에 다른 근로자의 오작작을 방지하기 위한 '작업 중' 표지 부착 등 안전조치를 하지 않고 위험장소 작업

- 주차설비 내부와 근로자 통행통로는 75럭스 이상의 조명시설을 하거나 휴대용 조명기구를 지급·사용하여 충분한 조도를 확보

- 주차설비 점검 시에는 해당 설비의 전원을 차단하고 다른 근로자의 조작을 차단

- 추락의 위험이 있을 경우에는 반드시 개인 보호구(안전모 등) 착용

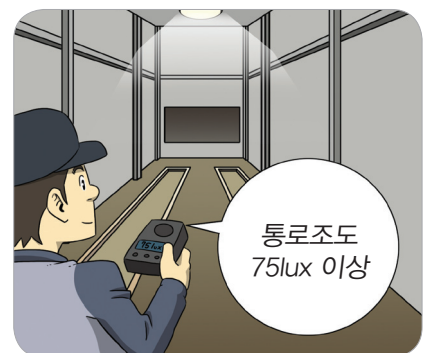
충분한 조도 확보
