## 탑승식 청소차가 넘어지며 기둥에 협착

# 경사로에서 청소차량을 운행할 때는 서행하세요!

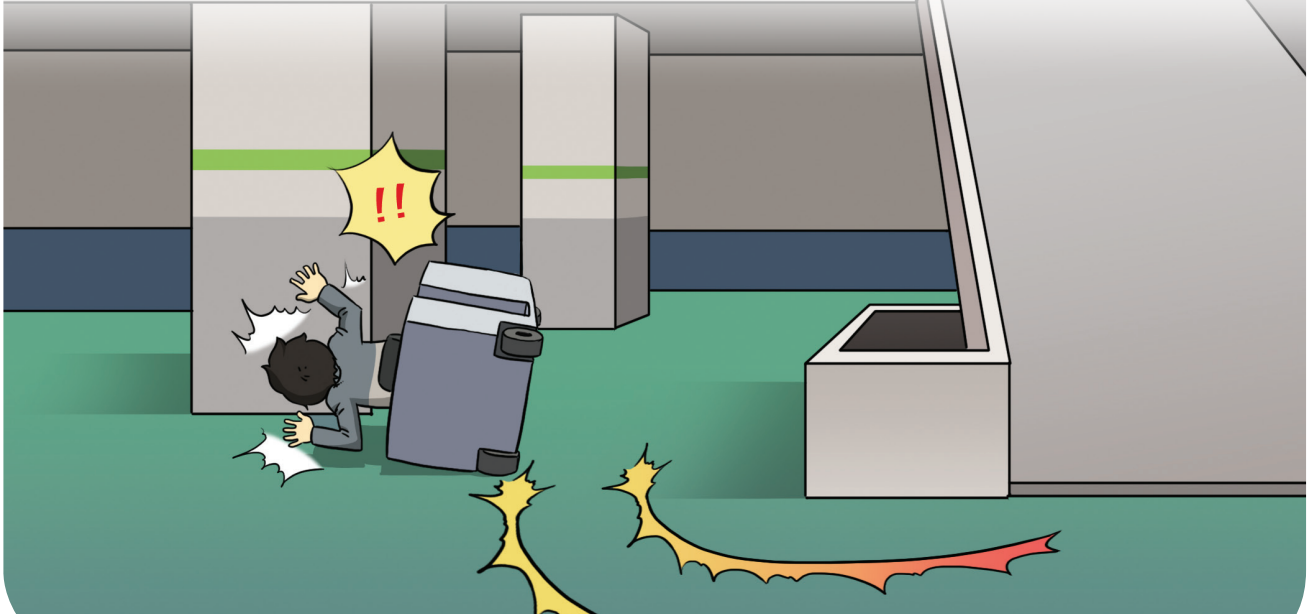
주상복합아파트 지하주차장에서 환경미화용 탑승식 습식청소차(중량 1,350kg)를 타고 지하 1층에서 지하 2층으로 경사면을 빠른 속도로 내려오면서 우회전을 하던 중 전복되어 재해자가 주차장 기둥과 청소차 사이에 끼임

- 청소차량 과속으로 인한 전복
  - 빠른 속도로 경사면을 내려오면서 무리하게 방향을 전환하는 순간 청소차가 전복됨

- 탑승식 습식 청소장비(3륜차)는 경사지 이동 시 미리 속도를 줄이거나 브레이크를 이용하는 등의 방법으로 천천히 운행

- 안전벨트를 착용하고 작업하도록 작업방법을 개선

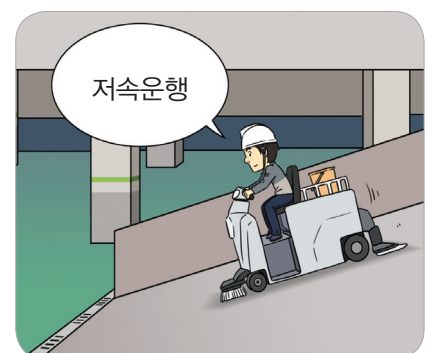
경사로에서 서행
