## 폭우로 침수된 지하 계단에서 실족

집중 폭우로 인해 도로변 빗물이 건물 내부로 유입되어 침수된 지하 주차장에서 청소원이 지하 계단으로 이동하여 침수상태를 확인하다가 실족하여 익사

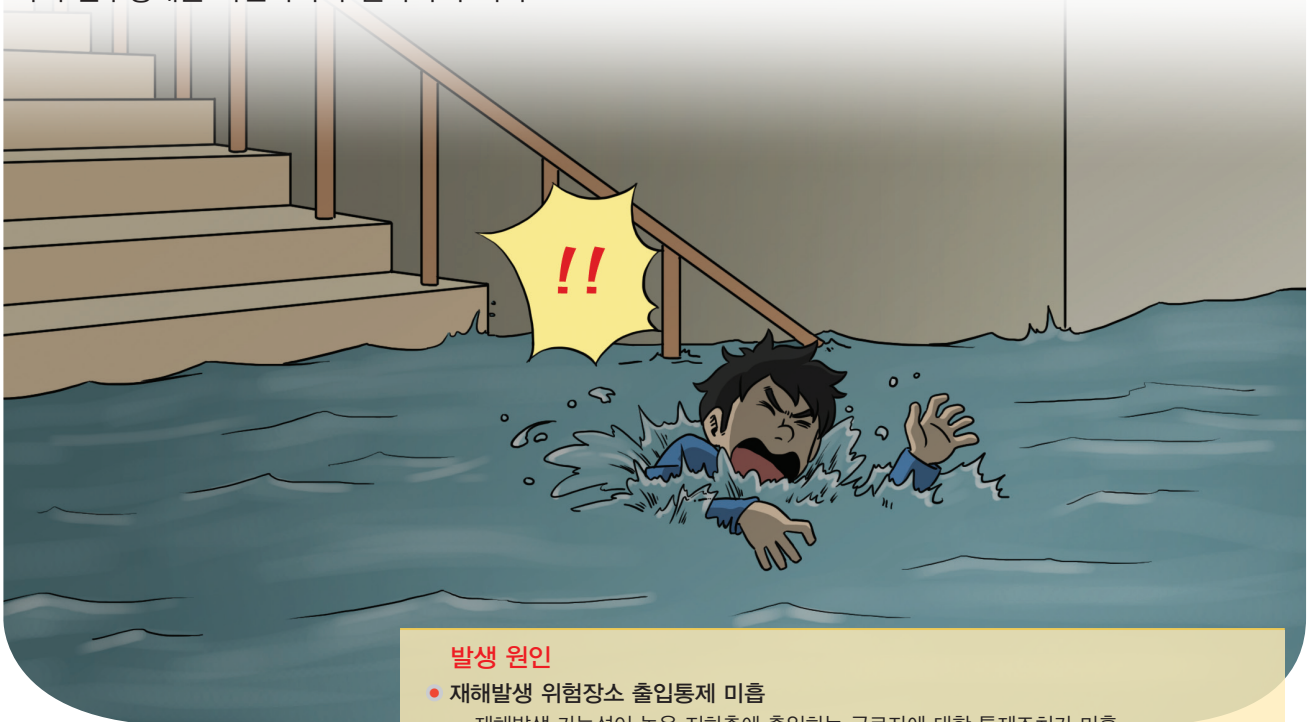
- 재해발생 위험장소 출입통제 미흡
  - 재해발생 가능성이 높은 지하층에 출입하는 근로자에 대한 통제조치가 미흡
- 계단에 조도 미확보
  - 단전으로 건물 전체의 조명이 들어오지 않은 상태에서 별도의 조명시설 없이 지하 계단을 출입

- 재해가 발생할 가능성이 있는 위험 장소에 일반근로자 출입 금지조치 및 위험성을 알릴 수 있는 경고표시 설치

- 어두운 지하 통로나 계단 등을 출입 시에는 휴대용 조명기구를 사용하여 충분한 조도를 확보

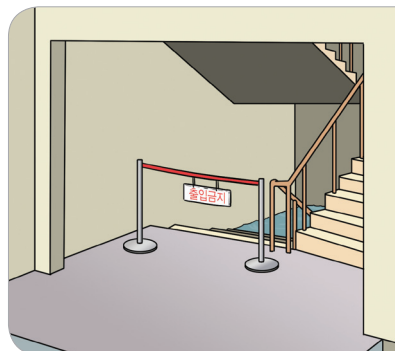
위험장소 출입통제

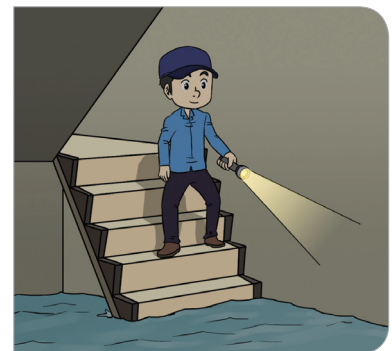
조도 확보
