## 쓰레기수거차량 적재함에서 추락

# 청소차량의 승차석 외에는 탑승하지 마세요!

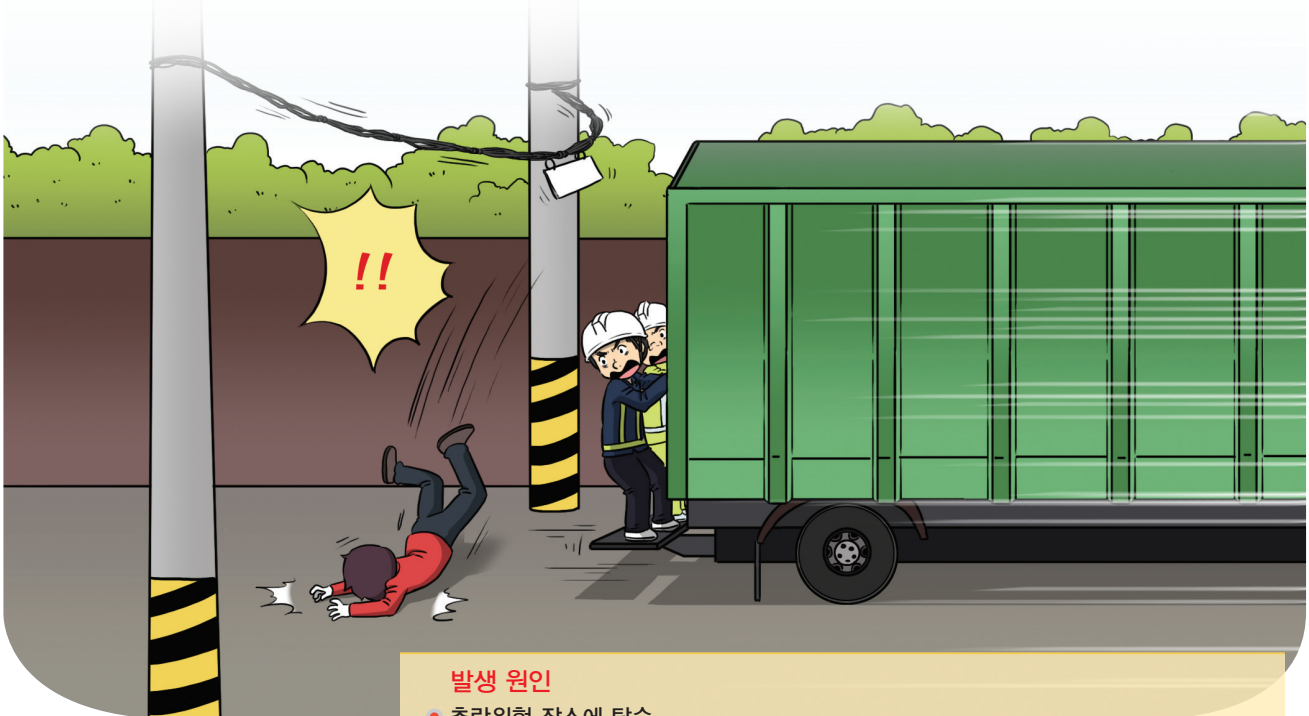
환경미화원이 도로에서 쓰레기 수거작업을 위해 수거운반차량 적재함에 탑승하여 이동하던 중 도로를 가로질러 설치되어 있는 인터넷 통신 케이블에 머리가 걸려 높이 2.6m의 차량 적재함에서 추락하여 사망

- 추락위험 장소에 탑승
  - 추락위험이 있는 적재함에 탑승한 채 이동하다가 도로에 설치되어 있는 케이블에 걸려 추락
- 안전모 미착용

- 1 청소차량 승차석 이외에 탑승 금지**
  - 쓰레기 수거작업을 하는 근로자는 청소차량 적재함에 탑승하지 못하도록 하고, 근거리는 도보로 이동하고 원거리 이동 시에는 운전실 내부 승차석에 탑승
- 2 개인보호구 착용**
  - 쓰레기 수거 작업 시 반드시 안전모 등 개인보호구 착용 후 작업 실시

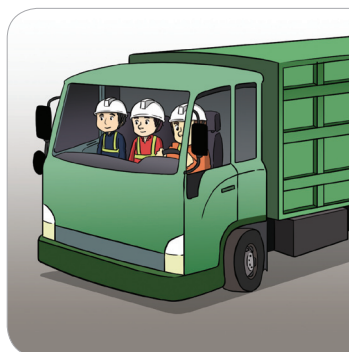
승차석에 탑승

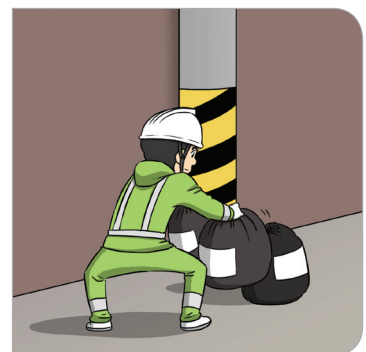
개인보호구 착용
