## 용련작업 원료호퍼 스크류에 협착

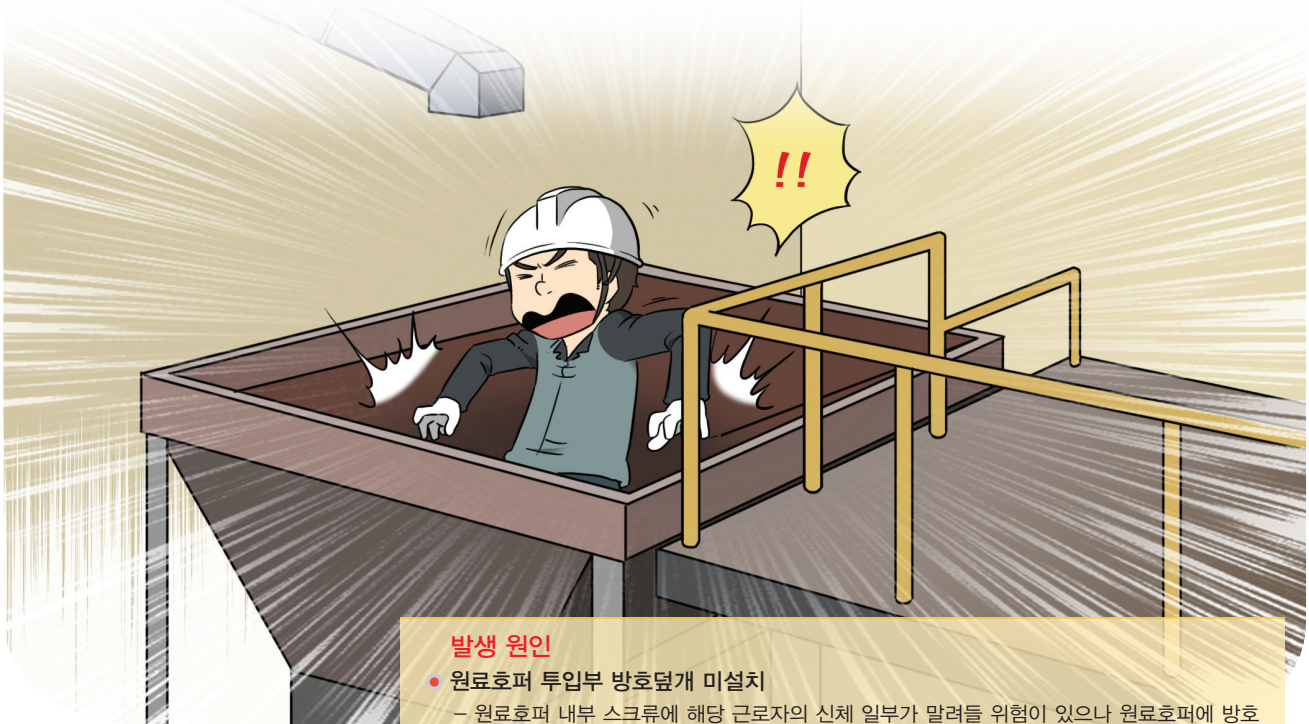
폐밭데리 용련작업장에서 호퍼에 원료를 투입하던 중 마대고리가 끊어져 원료호퍼 안으로 떨어지면서 스크류에 감겨 기계가 작동하지 않자, 제거작업 중 스크류 작동으로 협착, 사망

- 원료호퍼 투입부 방호덮개 미설치
  - 원료호퍼 내부 스크류에 해당 근로자의 신체 일부가 말려들 위험이 있으나 원료호퍼에 방호덮개가 미설치
- 운전 시작 전 안전확인 미 실시
  - 원료호퍼 가동 전 동료작업자의 위치 및 작업 상태를 확인하지 않고 설비를 가동함

- 원료호퍼 투입구에 재료 투입에 지장이 없는 크기의 간격으로 스크린 덮개 설치

- 기계의 운전을 시작할 때에 위험방지를 위하여 동료작업자의 위치 및 작업유무 등을 확인하고 신호방법에 따라 작업

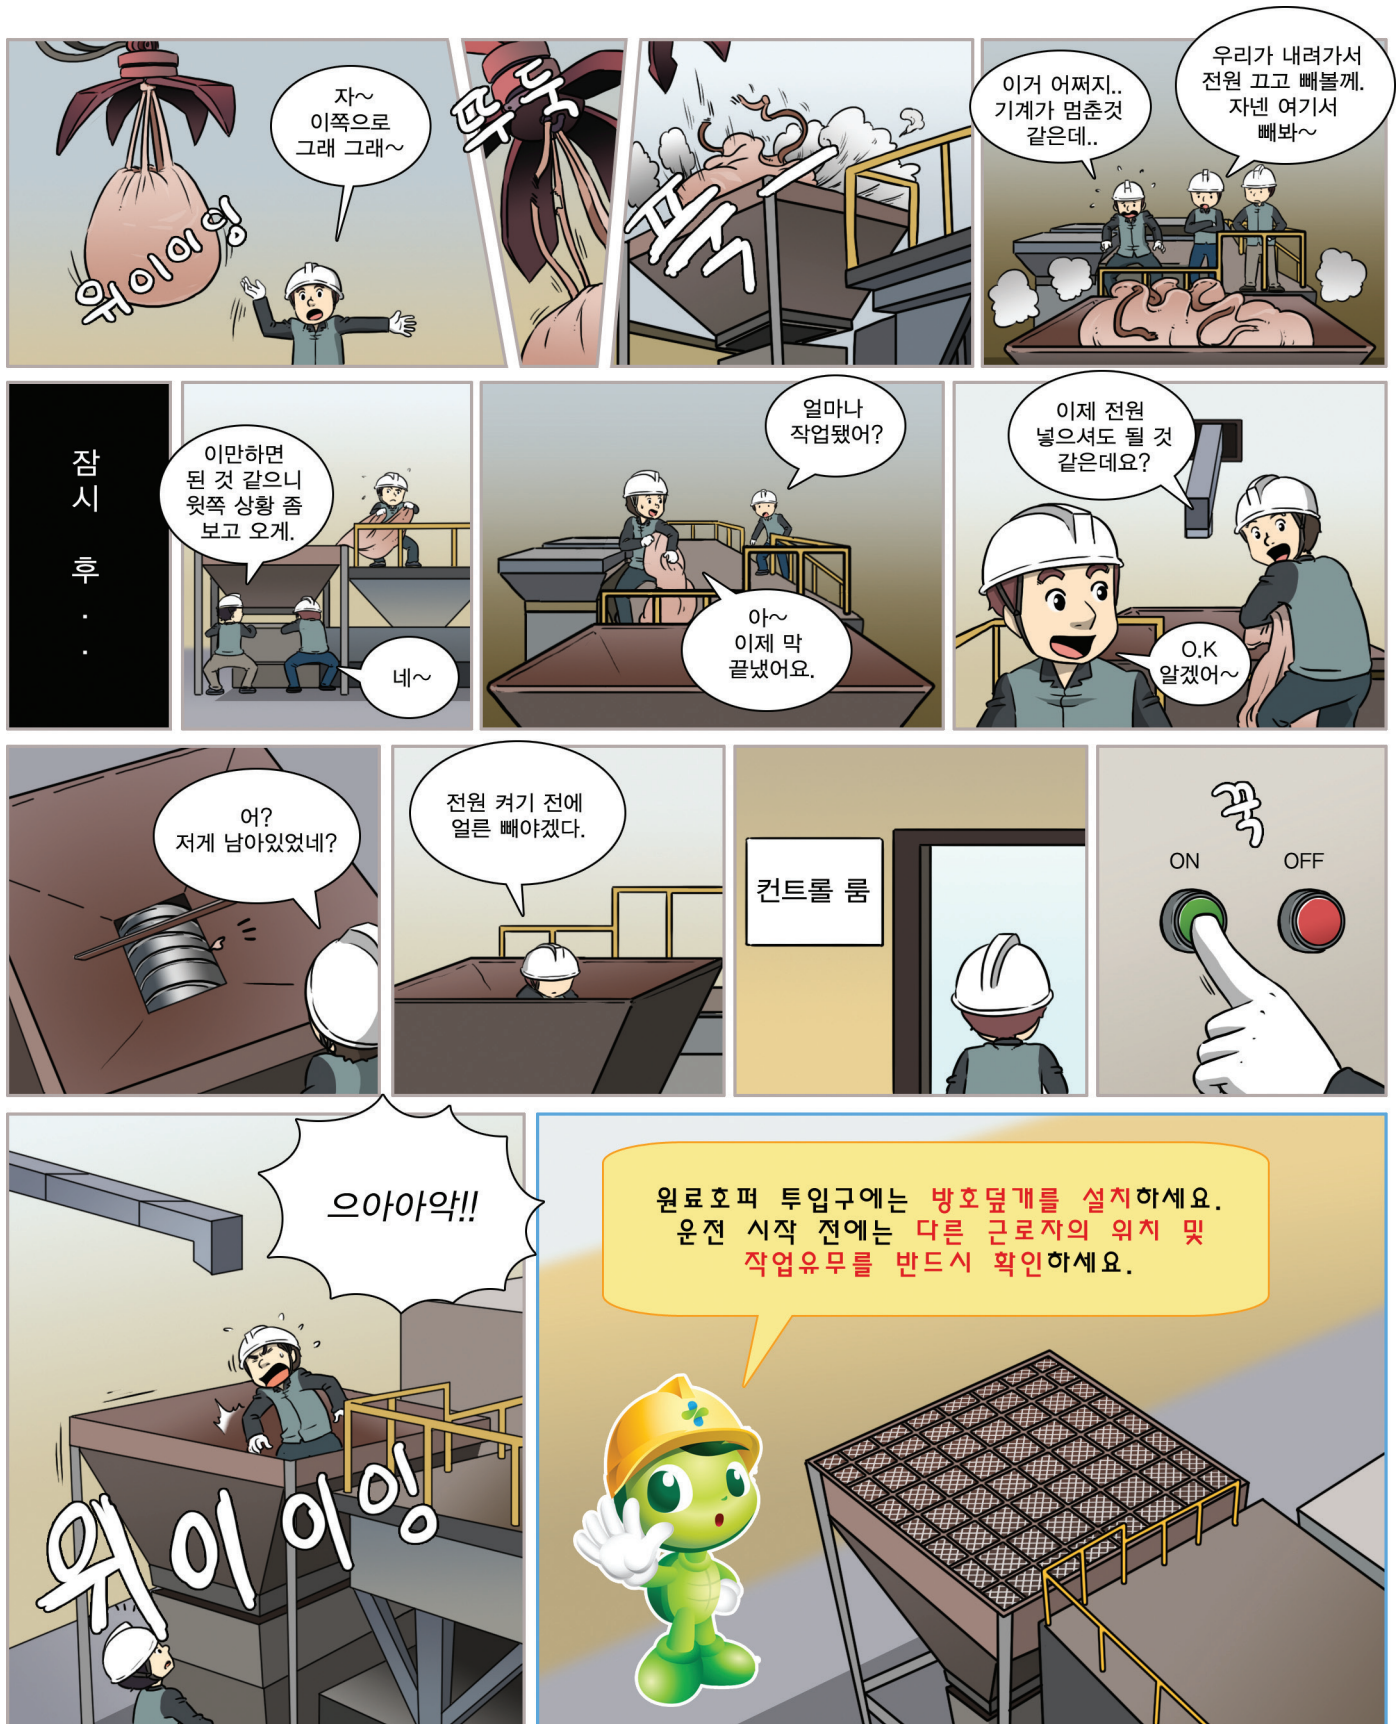
# 운전 시작 전에는 항상 안전을 확인하세요!

#### 1 원료호퍼 투입구 스크린 설치

#### 2 운전 시작 전 안전조치 실시
