## 이삿짐 운반용 리프트에서 화물 낙하

# 운행 전 플랫폼의 고정핀 체결상태를 확인하세요!

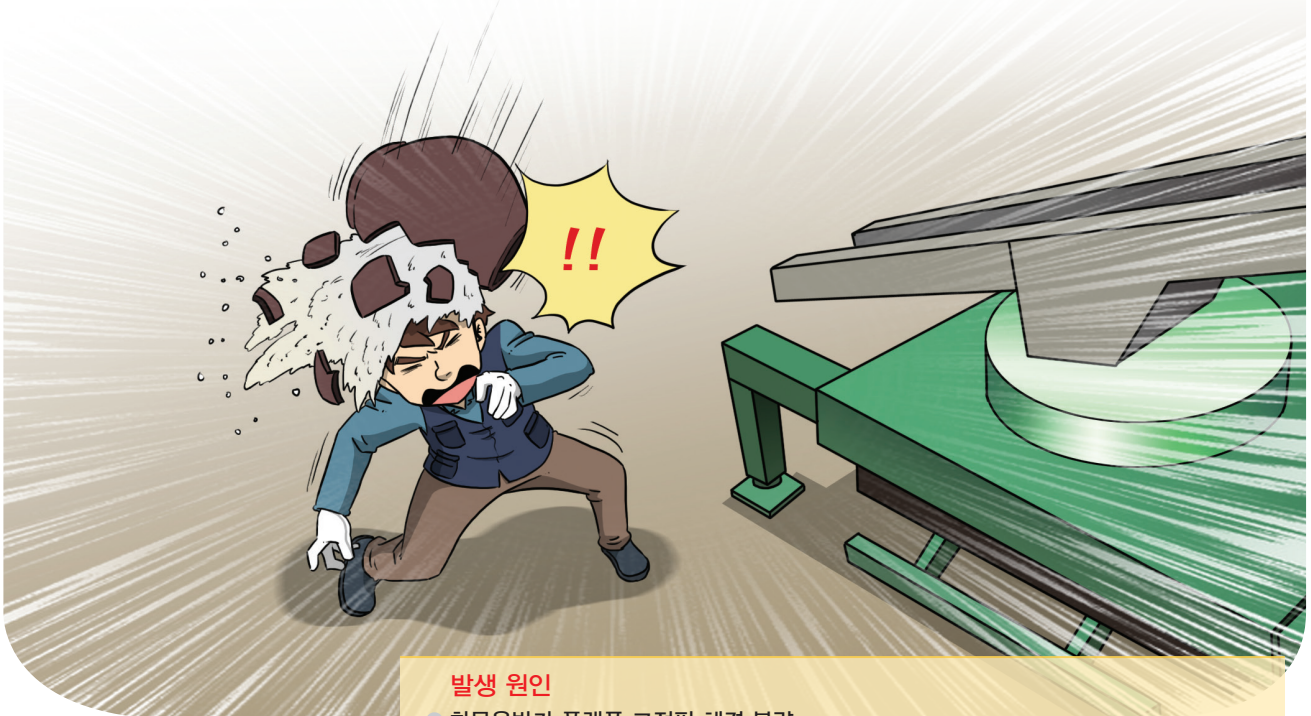
13층 아파트로 이삿짐 운반작업을 위해 피해자가 이삿짐 운반용 리프트를 이용하여 짐을 싣고 올리던 중 화물 운반카의 플랫폼이 갑자기 기울어지면서 실려 있던 쌀독(약 23kg)이 피해자의 머리로 떨어짐

- 화물운반카 플랫폼 고정핀 체결 불량
- 형태가 일정치 않은 짐을 확실히 고정하지 않고 이동

- 1 화물운반카 운행 전 고정핀 체결 확인**
  - 화물운반카 운행 전 플랫폼 하단 고정핀이 홈 내에 완전히 체결되었는지 반드시 확인 후 운행
- 2 화물 적재방법 개선**
  - 형태가 일정치 않은 물건은 로프 등을 이용하여 단단히 결속하는 등 적재방법 개선
- 3 안전모 착용**
  - 낙하위험이 있는 작업 수행 시 안전모를 반드시 착용
