# 발파작업현장 법면에서 대형 암괴 붕락

산악지역의 국도건설을 위한 터널 종점부 주변 발파작업이 시행되고 있는 현장의 인근 가설도로 상부법면에서 대형 암괴가 붕락 되어 가설도로를 지나가던 근로자를 충격 하여 사망

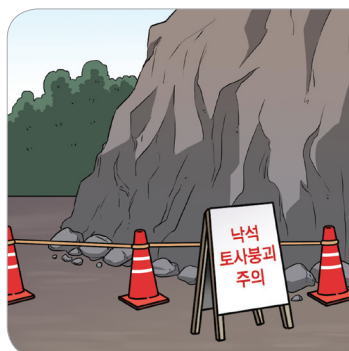
위험지역 출입금지

- 낙석 및 토사붕괴 위험이 높은 지역은 확실한 출입금지 시설을 설치하고 안전한 통행로를 확보하여 통행을 유도
