# 건물 해체 작업 중 슬라브 붕괴로 매몰

7층 건물 해체 작업 중 해체 잔재물을 쌓아놓은 6층 슬라브 일부가 하중을 못 이기고 붕괴되었고 직하부의 5층 바닥 슬라브부터 1층 바닥 슬라브까지도 상부에서 쏟아지는 자재 무게 및 충격에 의해 연쇄적으로 붕괴되면서 3층 슬라브에서 자재운반작업 중이던 피재자 2명이 함께 매몰되어 1명 사망 1명 중상을 입음

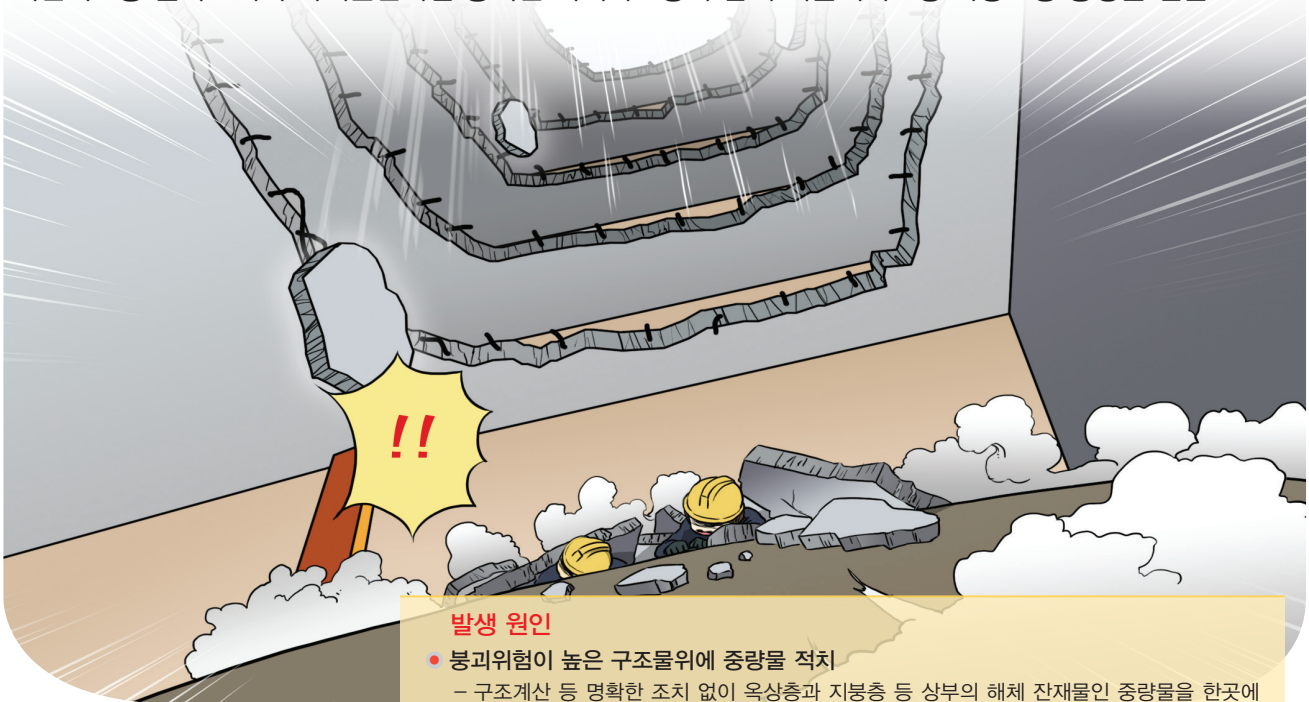
- 붕괴위험이 높은 구조물위에 중량물 적치
  - 구조계산 등 명확한 조치 없이 옥상층과 지붕층 등 상부의 해체 잔재물인 중량물을 한곳에 적치하다가 과하중으로 인한 슬라브 붕괴
- 위험지역 하부 근로자 동시작업 실시
  - 상부 슬라브 붕괴 시 연쇄적인 하부 슬라브 붕괴 우려가 있음에도 불구하고 해체 잔재물 적치 지역 하부 3층 슬라브에서 근로자 2명이 아무런 통제 없이 작업 수행

- 1 해체작업 구조물 작업 중 안전성 확보
  - 해체 대상 구조물 이외의 하부 슬라브에는 임시 써포트 등으로 보강하거나 해체자재를 즉시 반출하는 등 안전한 작업계획을 수립 시행
- 2 상부 해체작업 등이 진행되는 위험지역에는 근로자 출입을 철저히 금지
