## 집게차로 폐철근 반출작업 중 폐철근에 깔림

# 차량계 하역운반기계 작업반경 내에는 출입을 금지하세요!

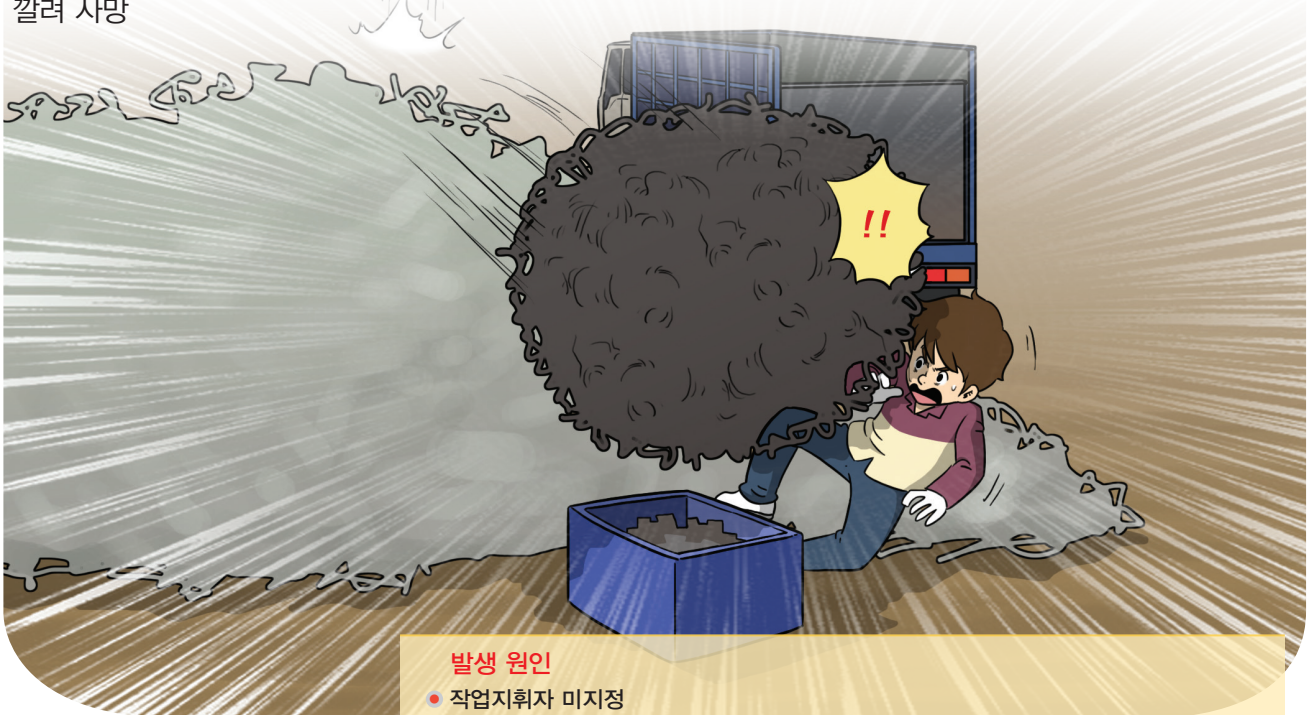
기존 수중관로 해체과정에서 발생한 폐철근을 상차작업 중이던 집게차(너클크레인)가 반출 트럭 상차상태가 좋지 않아 다시 지상으로 내려놓는 과정에서 폐철근(1톤)에 하부에서 폐철근 조각을 모아 쌓고 있던 피재자가 깔려 사망

- 작업지휘자 미지정
  - 중량물 취급 시 작업지휘자 미지정 및 작업지휘 미실시
- 크레인 작업반경 내 동시작업 실시

- 중량물 취급 시 작업지휘자 지정하고 작업 방법 정하여 작업지휘 실시

- 차량계 하역운반기계 작업반경 내 근로자 출입 및 동시작업 금지
