## 바지선 위치 조정작업 중 고정용 로프 파단, 비레

## 바지선 위치 조정작업 중 고정용 로프 파단, 비래

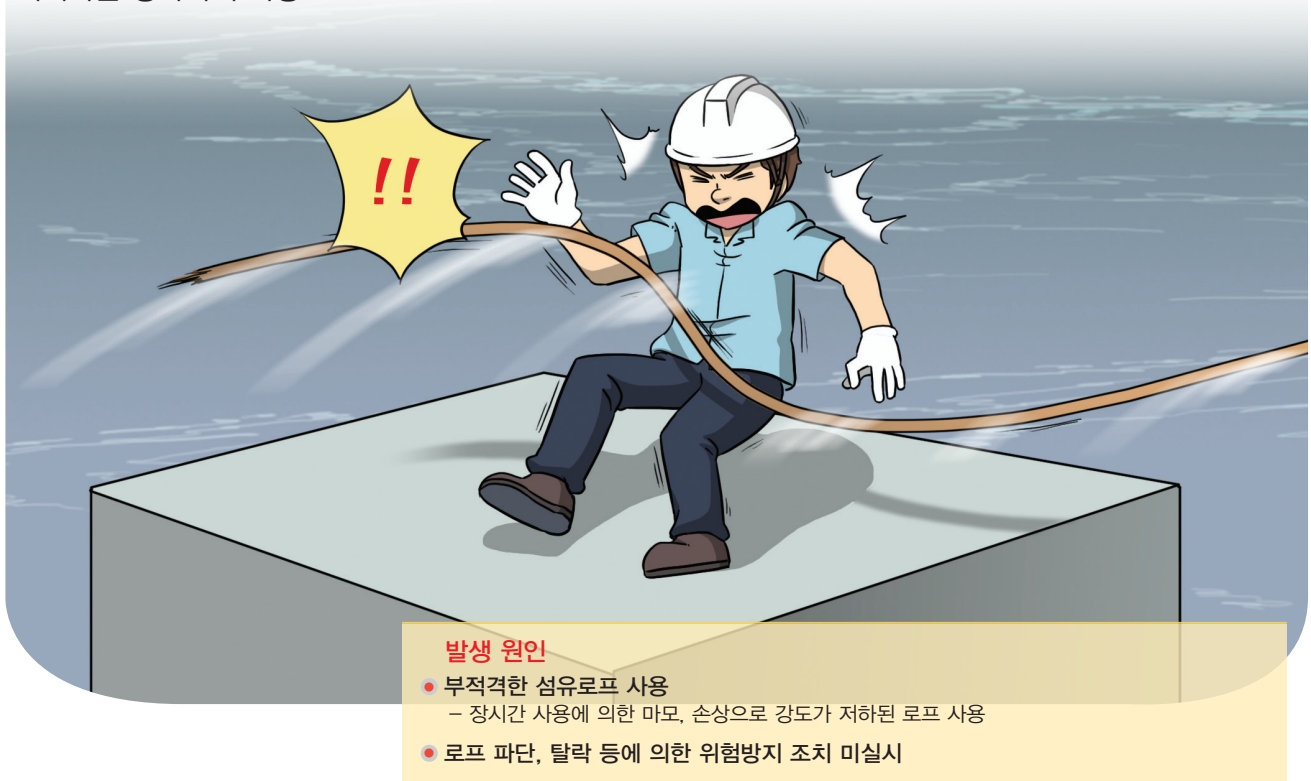
항구 내 호안정비공사현장에서 근로자가 물양장 콘크리트 3단 블록 상부에서 바지선 위치 조정을 위해 신호 작업 중 바지선의 우측 조정 로프(섬유, P.P)가 원치작동에 의한 인장력을 견디지 못하고 파단되면서 비레하여 재해자를 강타하여 사망

- 1** 바지선 고정용 호줄(와이어로프, 섬유로프)의 주기적 점검 철저
  - 바지선 무게, 파도 등에 의해 장시간 장력을 받아 쉽게 손상될 수 있으므로 주기적으로 점검을 실시하고 직경 감소, 마모, 부식로프는 교체
- 2** 바지선 고정용 호줄 파단 시 거동 예측
  - 과도한 인장력에 의해 파단 위험이 있으므로 파단 시 거동을 예측하여 위험구역 내 근로자 출입금지조치 철저

- 산업안전보건기준에 관한 규칙 제387조 (꼬임이 끊어진 섬유로프 등의 사용금지)
- 산업안전보건기준에 관한 규칙 제388조 (사용 전 점검 등)
- 산업안전보건기준에 관한 규칙 제404조 (로프 탈락 등에 의한 위험방지)

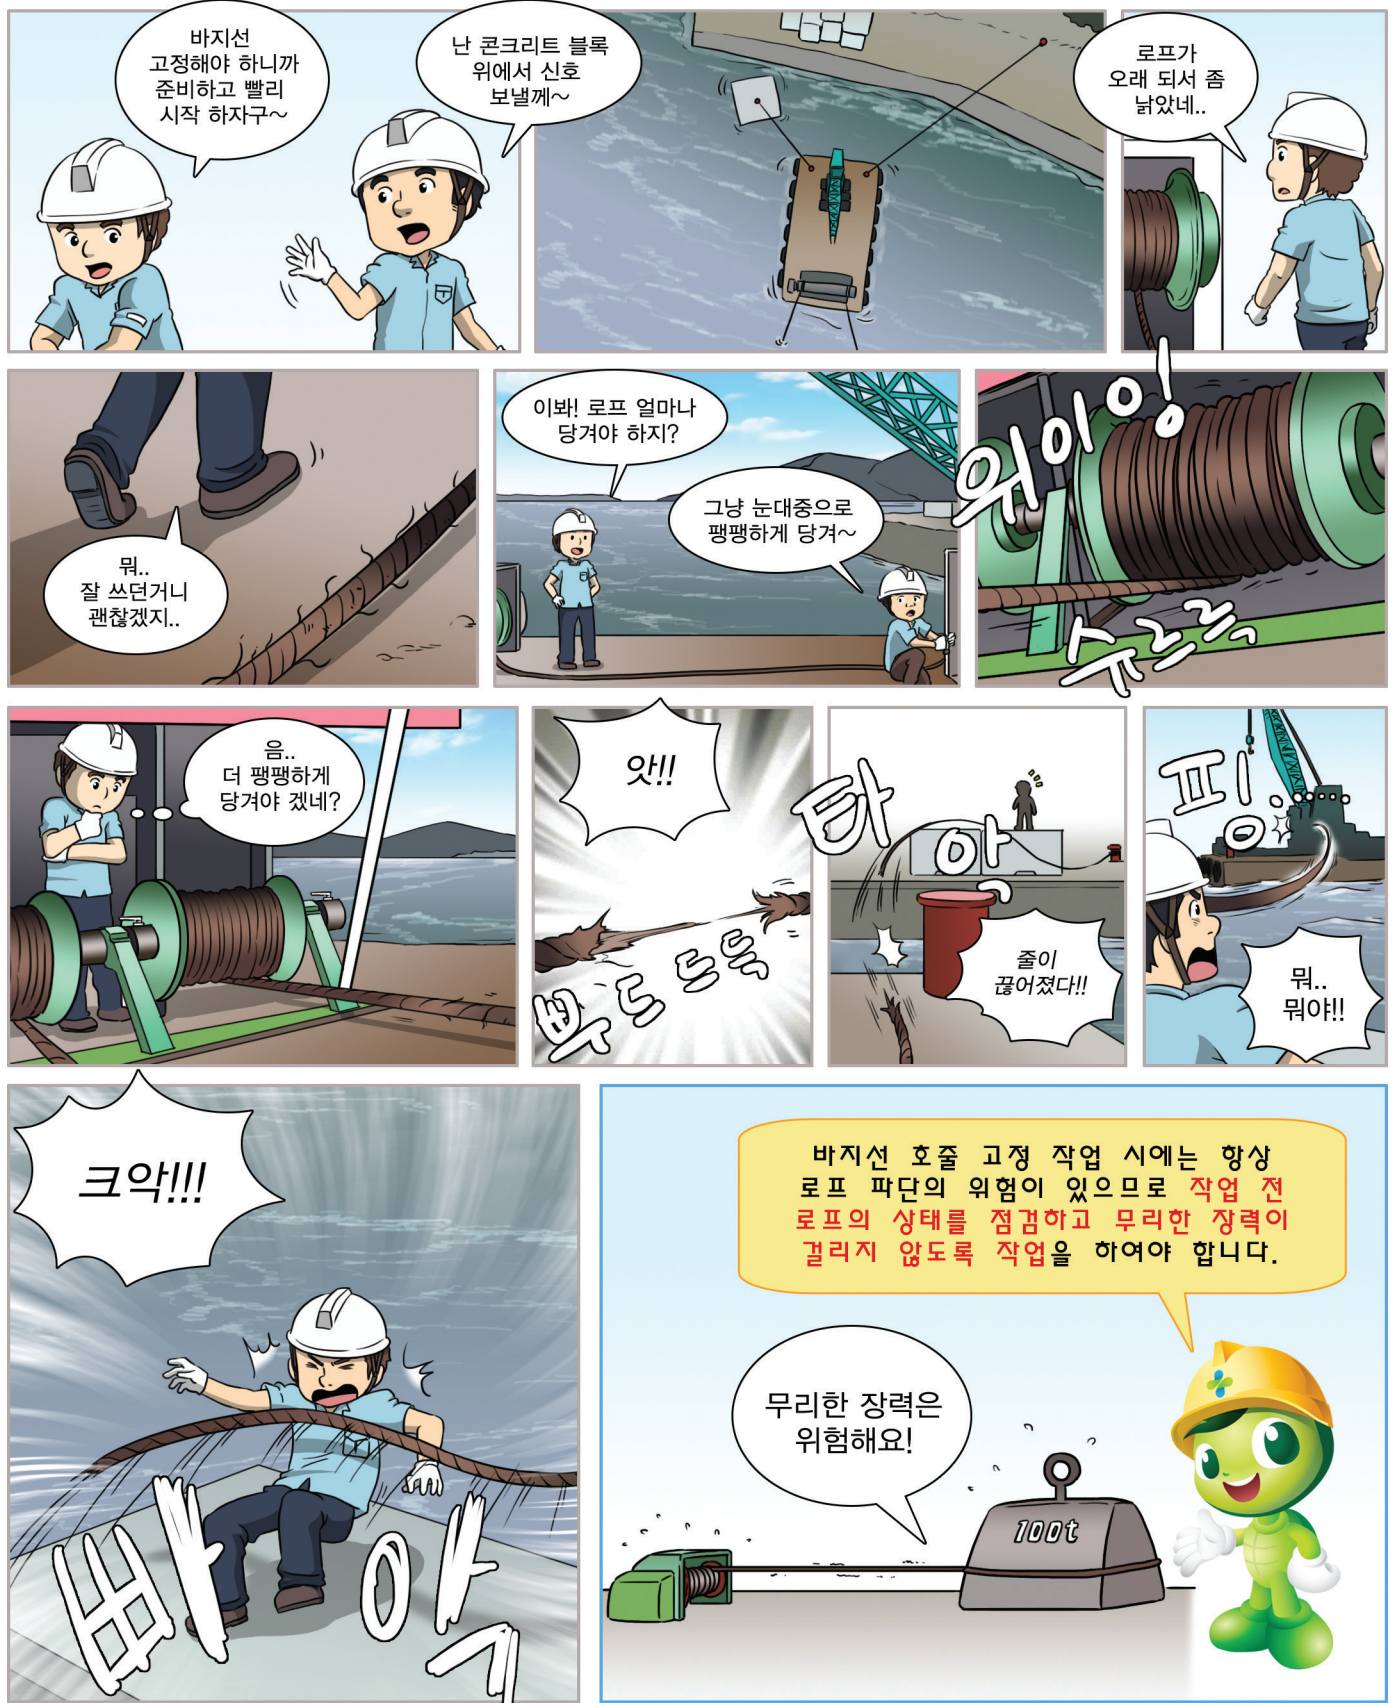
조정작업시 사용하는 로프는 주기적으로 점검을 하세요!
