## 철골부재 반출작업 중 부재에 깔림

# 넘어지기 쉬운 중량물은 지지대를 세우고 작업해야 합니다!

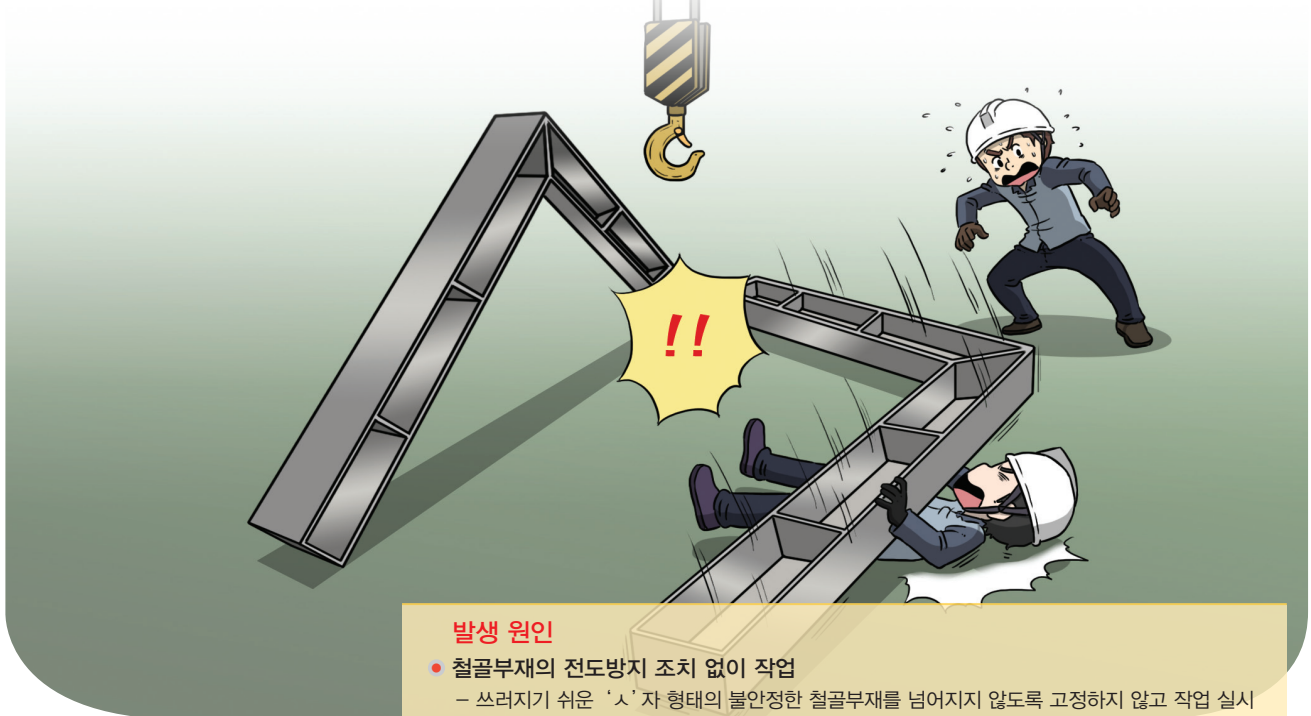
건축물 해체공사 현장에서 건물에서 해체된 철골부재(‘ㄱ’ 형태 H빔, 1톤)를 반출이 용이하도록 3본씩 묶기 위해 세우는 작업 중 미리 세워둔 1개의 부재가 쓰러지며 깔려 사망

- 철골부재의 전도방지 조치 없이 작업
  - 쓰러지기 쉬운 ‘ㄱ’자 형태의 불안정한 철골부재를 넘어지지 않도록 고정하지 않고 작업 실시
- 작업 계획서를 작성하지 않고 작업
  - 건물을 해체 및 중량물 취급 시에 사전에 작업계획서를 작성하고 계획에 따라 작업해야 하나 작업계획서 없이 작업함

- 쓰러지기 쉬운 철골부재 등을 취급할 때에는 넘어지지 않도록 붙들어 지탱하는 등의 전도방지 조치 후 작업

- 건물을 해체 및 중량물 취급 등 위험도가 높은 작업은 사전에 작업계획서를 작성하고 그에 따라 작업

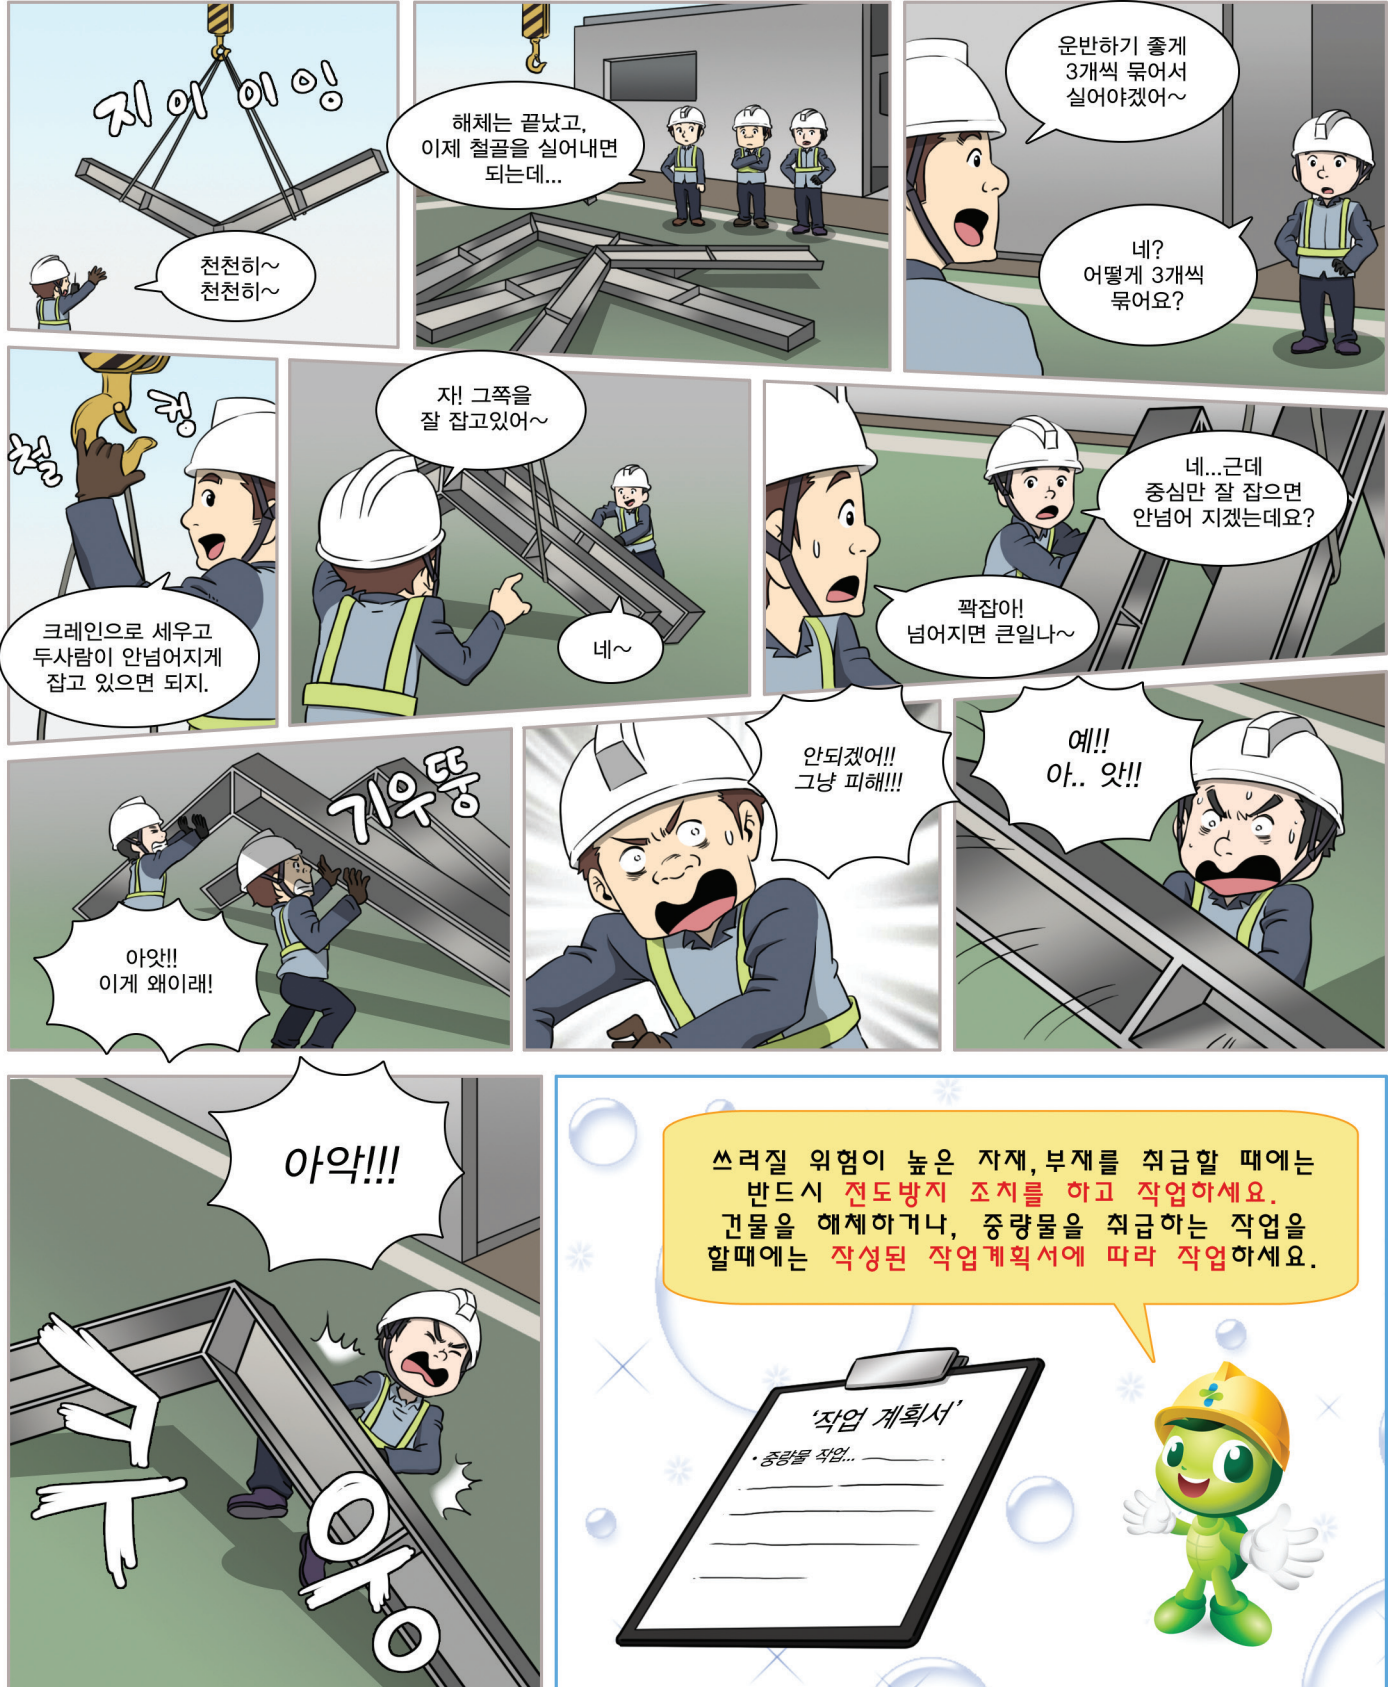
## 철골부재 반출작업 중 부재에 깔림
