## 경사로를 굴러 내려온 차량에 협착

공원 진입도로 개설공사 현장에서 골재 운반을 하던 로더가 후진하면서 경사로에 주차된 화물차를 발견하지 못하고 적재함에 충돌, 차량이 경사로 아래쪽으로 굴러 내려오면서 작업 진행상황을 확인하고 있던 재해자를 덮쳐 사망

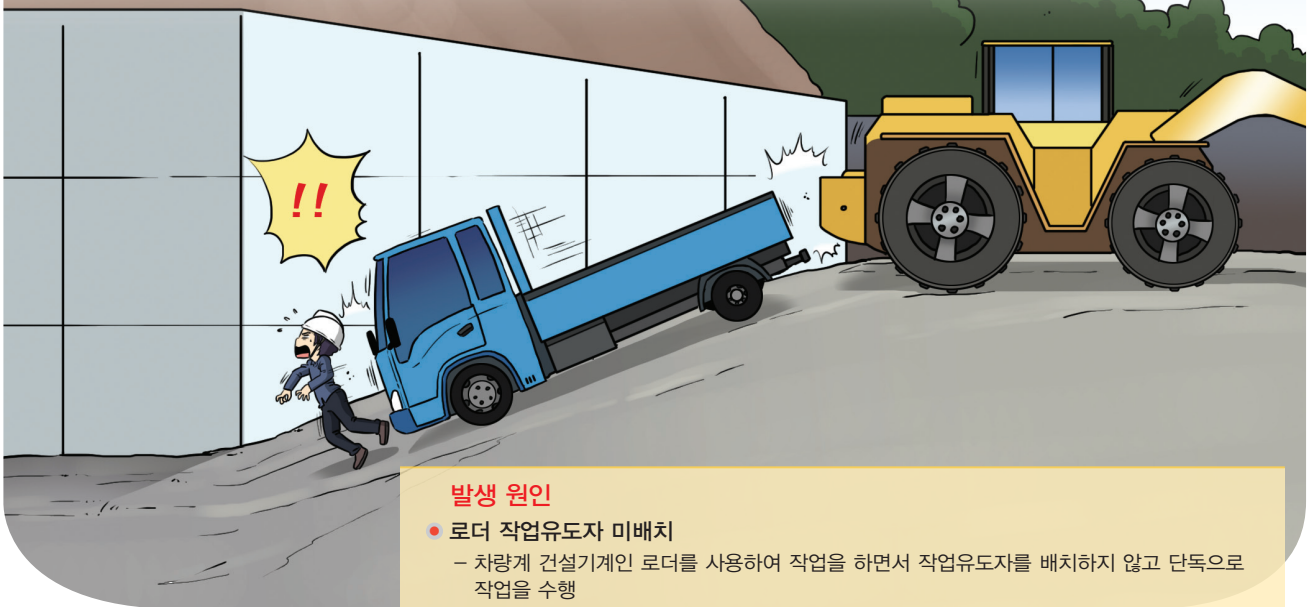
- 로더 작업유도자 미배치
  - 차량계 건설기계인 로더를 사용하여 작업을 하면서 작업유도자를 배치하지 않고 단독으로 작업을 수행
- 운전위치 이탈 시의 조치 불량
  - 차량계 하역운반기계인 화물트럭의 운전자는 운전석을 이탈하면서 시동을 정지하지 않은 상태로 고임목도 고이지 않은 상태로 경사로에 화물트럭을 세워둠

- 차량계 건설기계를 사용하여 작업을 하는 때에는 작업 유도자를 배치하고 유도자의 신호에 따라 작업을 실시

- 차량 운전자는 운전석을 이탈할 때에는 엔진을 정지하고 브레이크를 걸거나 바퀴에 고임목을 고이는 등 갑작스러운 주행이나 이탈을 방지하기 위한 조치를 실시

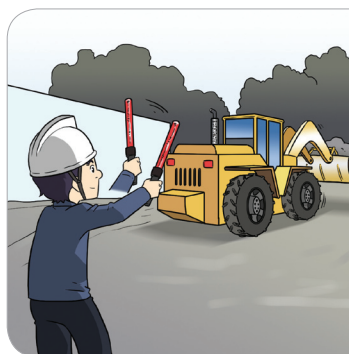
유도자 신호
