# 거푸집이 쓰러지면서 깔림

아파트신축공사 현장에서 유로폼을 조립하여 만든 대형 벽체거푸집(5.7m×5.1m)을 타워크레인에 매달아 인양하여 설치하는 도중 벽체거푸집이 쓰러지며 깔려 사망

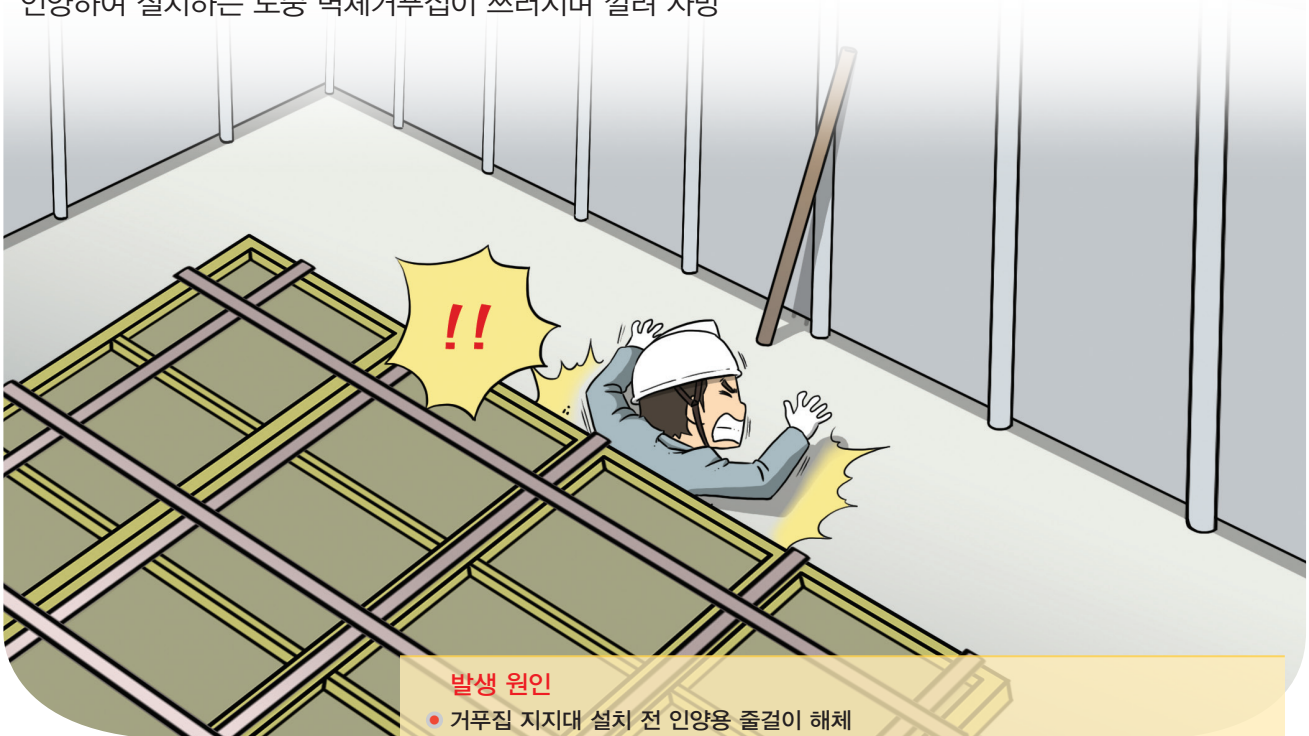
- 거푸집 지지대 설치 전 인양용 줄걸이 해체
  - 벽체용 대형 거푸집을 설치하면서 거푸집을 완전히 고정하지 않은 상태에서 줄걸이를 해체함
- 중량물 취급 작업계획에 대한 교육 없이 작업 실시

- 1 거푸집이 지지된 후 인양용 줄걸이 해체**
  - 벽체용 대형 거푸집을 설치할 때에는 거푸집에 지지대 및 하부 못 고정이 완료되어 안전한 상태가 된 후 인양용 줄걸이를 해체
- 2 중량물 취급 작업계획서 작성 및 근로자 교육 철저**
  - 대형 판넬 벽체 거푸집과 같은 중량물을 취급하는 경우 전도방지 등의 안전대책이 포함된 작업계획서를 작성하고, 해당 작업시작 전 위험성 및 대책을 근로자에게 충분히 알린 후 작업

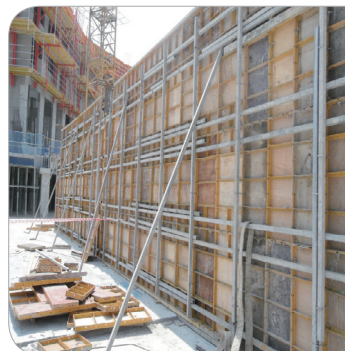
전도방지용  
지지대 설치
