## 바닥 해체작업 중 벽이 쓰러지며 깔림

### 건물해체작업 시 주변 구조물의 붕괴·전도위험에 대비하세요!

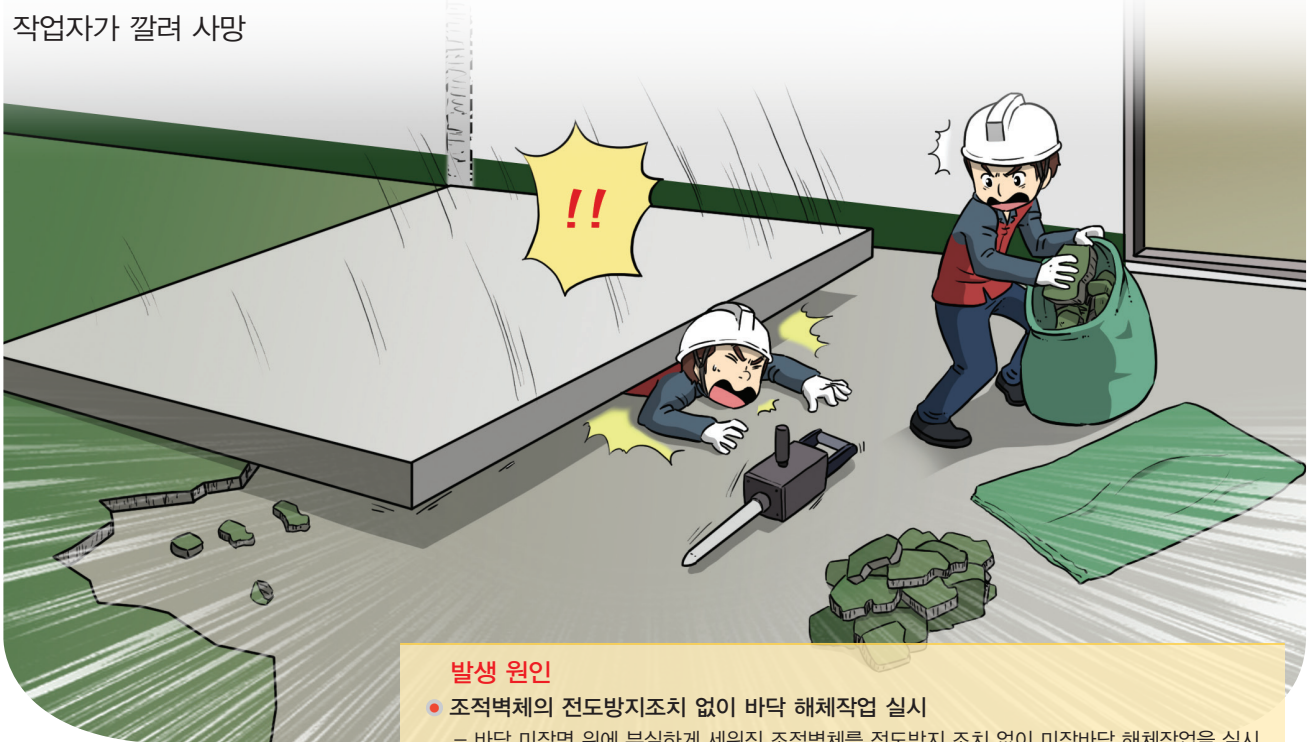
건물보수공사 지하 1층 현장에서 바닥의 미장면(콘크리트)을 전동 해머드릴을 사용하여 해체하던 중 인접한 두께 11cm의 조적벽체(길이×높이, 217cm×202cm)가 진동 및 충격에 의해 쓰러지면서 해체작업을 하던 작업자가 깔려 사망

- 조적벽체의 전도방지조치 없이 바닥 해체작업 실시
  - 바닥 미장면 위에 부실하게 세워진 조적벽체를 전도방지 조치 없이 미장바닥 해체작업을 실시
- 사전조사 및 작업계획서 없이 작업
  - 구조체가 아닌 바닥미장 위에 조적벽체가 시공되어 전도의 위험이 높은 상태였으나, 사전조사 및 작업계획서를 작성하지 않고 작업을 실시함

- 바닥을 해체하기 전에 바닥미장 위에 부실하게 세워진 벽체가 쓰러지지 않도록 견고한 버팀대로 지지한 후 바닥 해체 작업 실시

- 바닥미장 해체 전에 조적벽체의 구조 및 시공 상태를 조사하여 해체 작업 시 벽체의 전도 및 붕괴를 방지하기 위한 작업계획서를 작성하여 그에 따라 작업 실시
