## 석축이 붕괴되어 굴삭기가 전도

### 굴삭기 전도방지 조치 후 작업하세요!

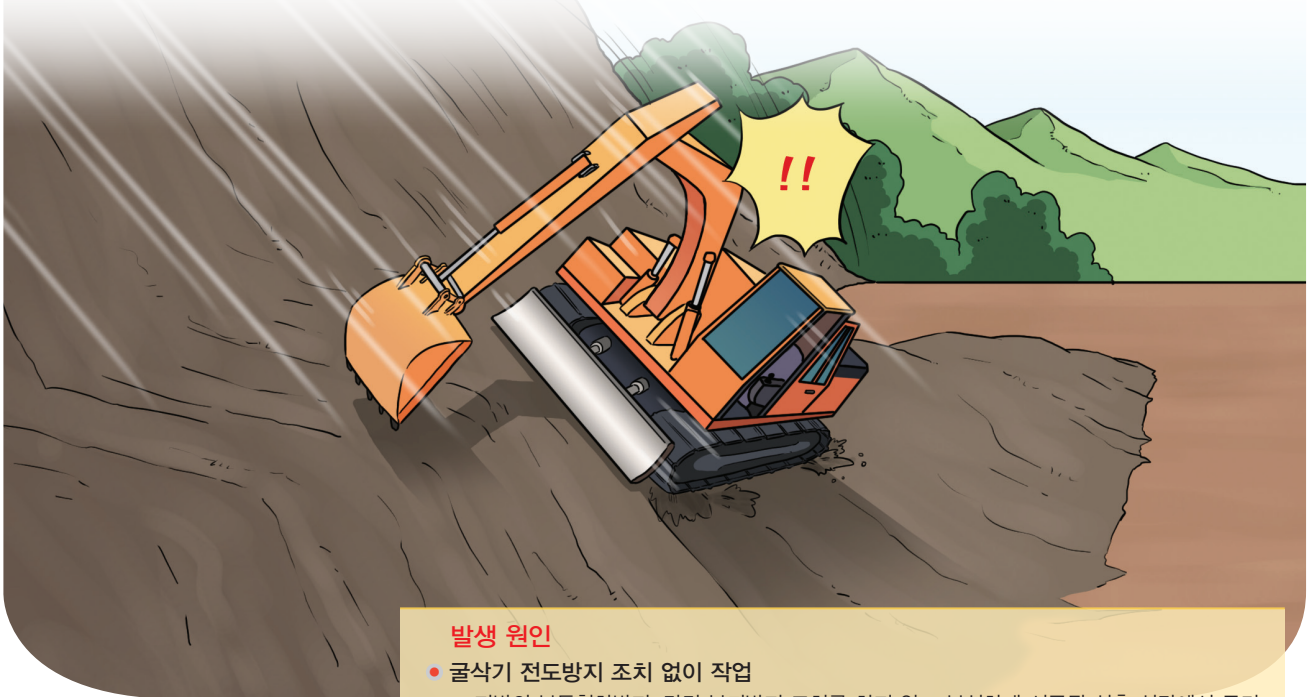
창고설치를 위한 부지정리작업 현장에서 석축 쌓기 및 토사성토작업을 마친 굴삭기(무한궤도식, 중량 29.6톤)가 쌓은 석축의 윗부분에서 다짐작업을 하던 중 석축과 토사일부가 붕괴되면서 굴삭기가 7.5m 아래로 굴러 떨어지며 운전자가 굴삭기에 깔려 사망

- 굴삭기 전도방지 조치 없이 작업
  - 지반의 부동침하방지, 갓길 붕괴방지 조치를 하지 않고 부실하게 시공된 석축 선단에서 무리하게 작업
- 굴삭기 운전면허가 없는 자가 운전

- 굴삭기 등 차량계건설기계 작업을 할 때에는 유도자를 배치하고 지반의 부동침하방지, 갓길 붕괴방지 등의 전도방지 조치를 하고 작업 실시

- 굴삭기 등 차량계건설기계를 사용하는 작업에는 해당기계에 적합한 자격 및 면허를 가진 사람이 운전하도록 관리

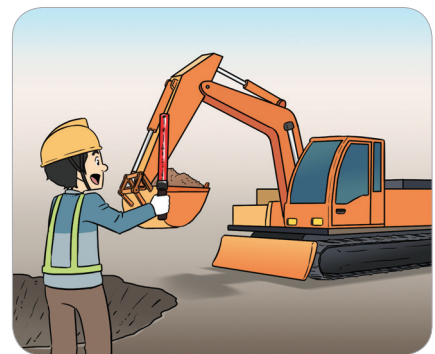
유도자 배치

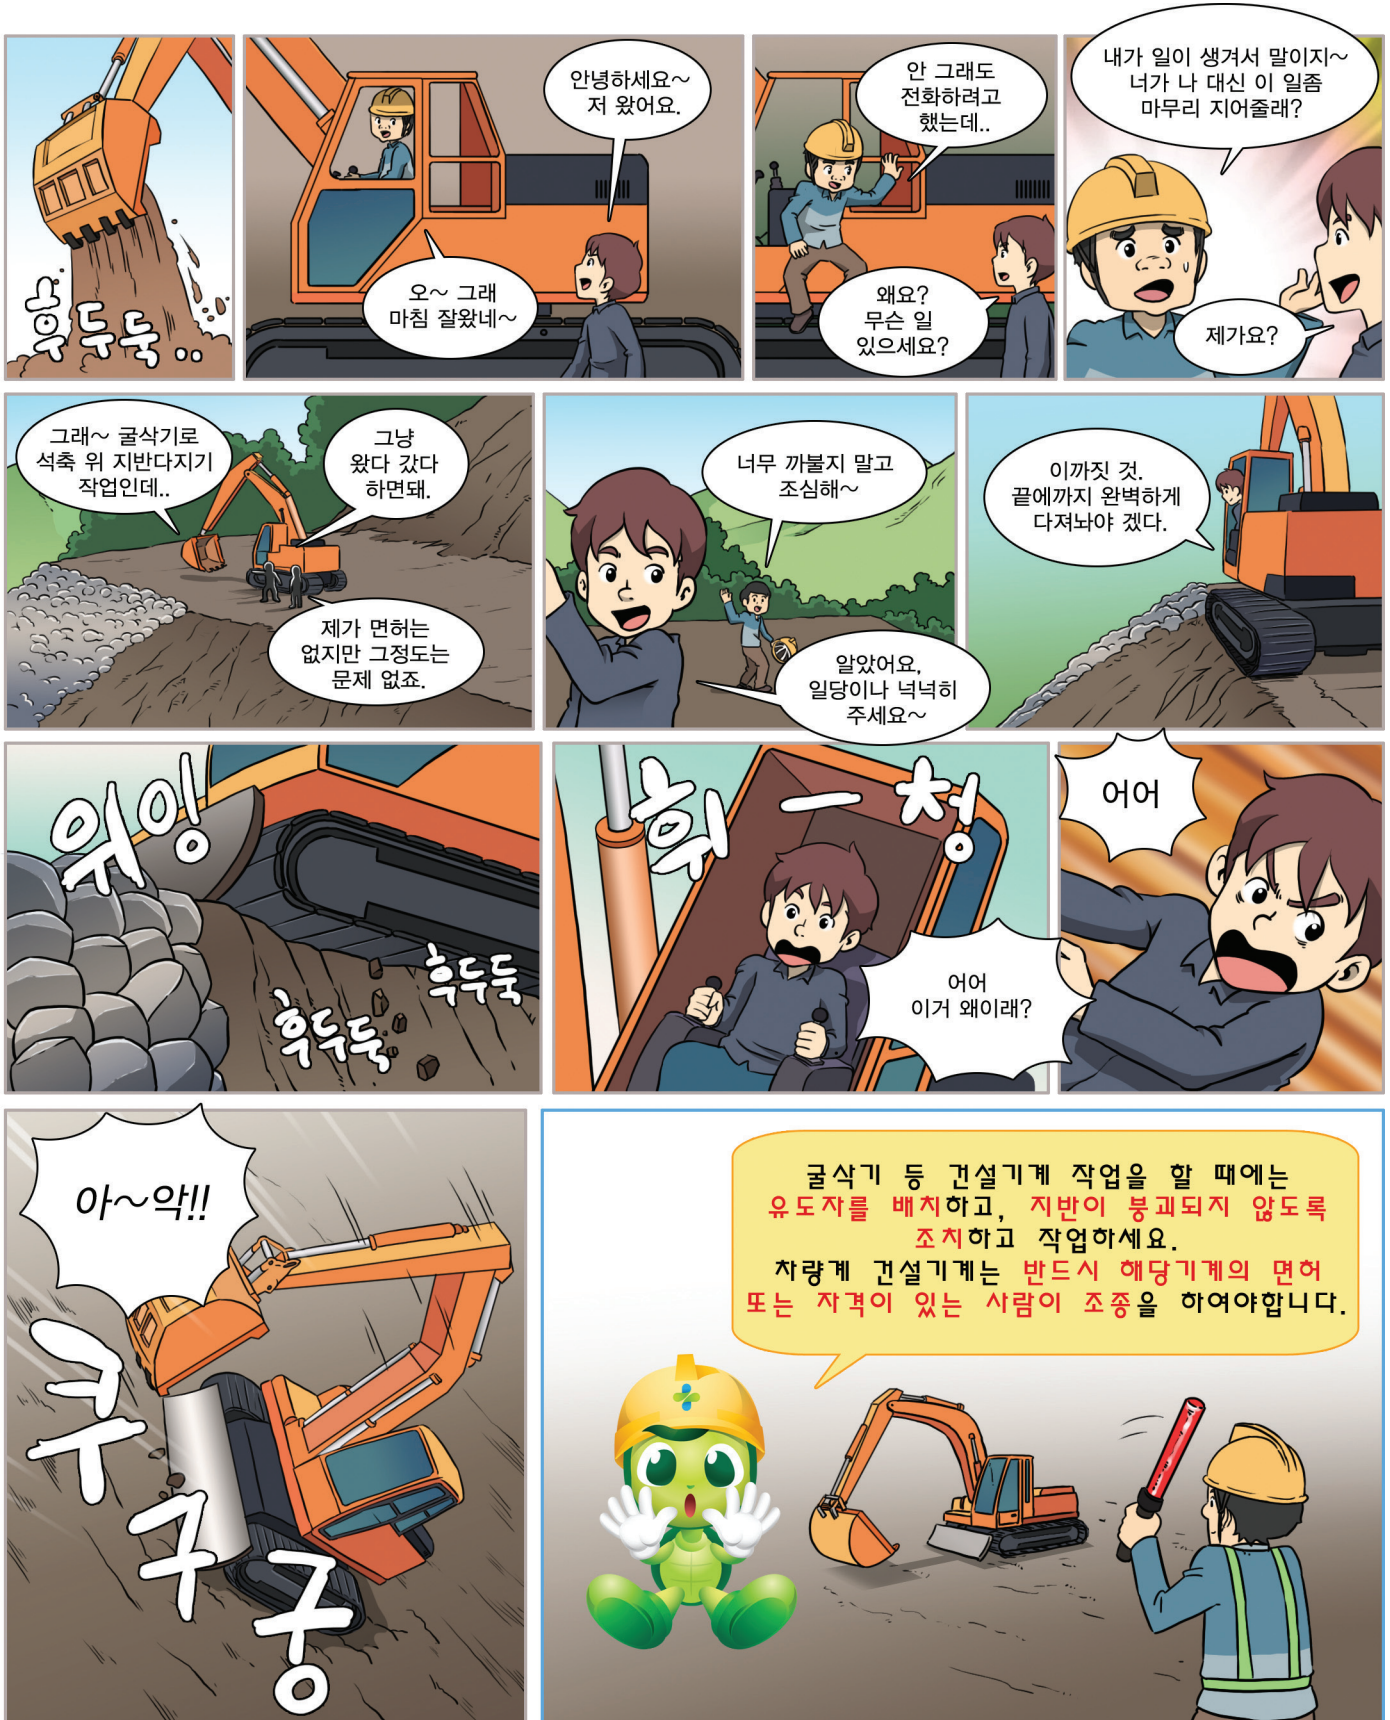
## 석축이 붕괴되어 굴삭기가 전도

#### 1 굴삭기 전도방지를 위한 조치 실시
