## 비계 철거 중 비계파이프 전도

근린생활시설 신축현장 비계해체과정 중 지상 1단 비계 띠장에 비스듬히 세워놓았던 강관 비계파이프 (Ø48.6mm, 길이 6m, 15.8kg)가 비계 해체 작업 중의 요동에 의해 넘어지며 안전모를 쓰지 않고 주변에 자재정리작업 중이던 피재자의 머리를 가격하여 사망

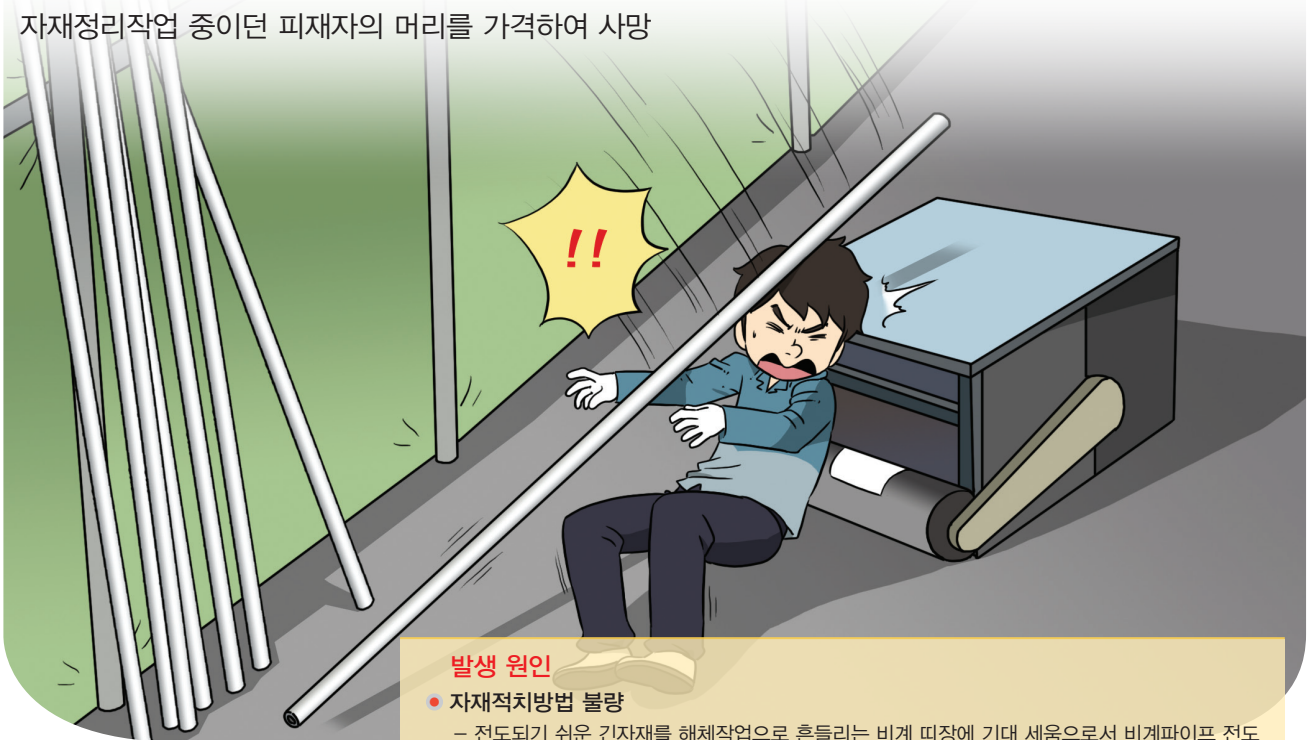
－ 전도되기 쉬운 긴자재를 해체작업으로 흔들리는 비계 띠장에 기대 세움으로서 비계파이프 전도

－ 비계 해체작업 등 자재의 낙하, 비래 등 위험이 상존하는 위험지역에 방호 대책 없이 출입하여 작업 수행

－ 물체가 낙하, 충격의 우려가 있는 장소에서는 개인보호구를 지급하고 착용토록 하고 자재 적치 시는 근로자 통로를 확보하고 전도, 붕괴 등의 위험이 없도록 정리 정돈 철저

－ 비계해체작업구역은 해당 작업 종사자 외에는 출입을 금지하고 그 내용을 게시

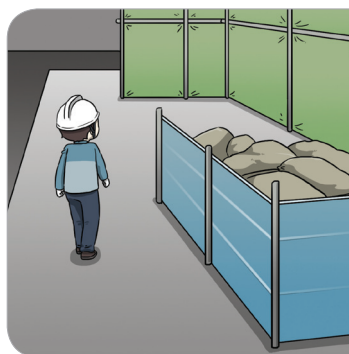
자재 적치 및 통로 확보

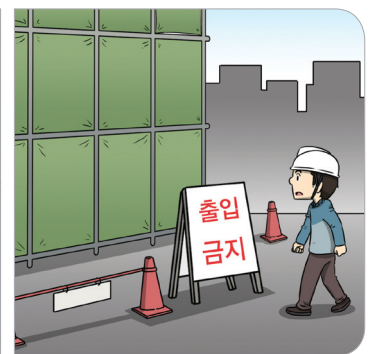
위험지역 출입금지
