## 버스 점검 중 동력전달부에 협착

점검 등의 작업은 운전을 정지한 후 실시하세요!

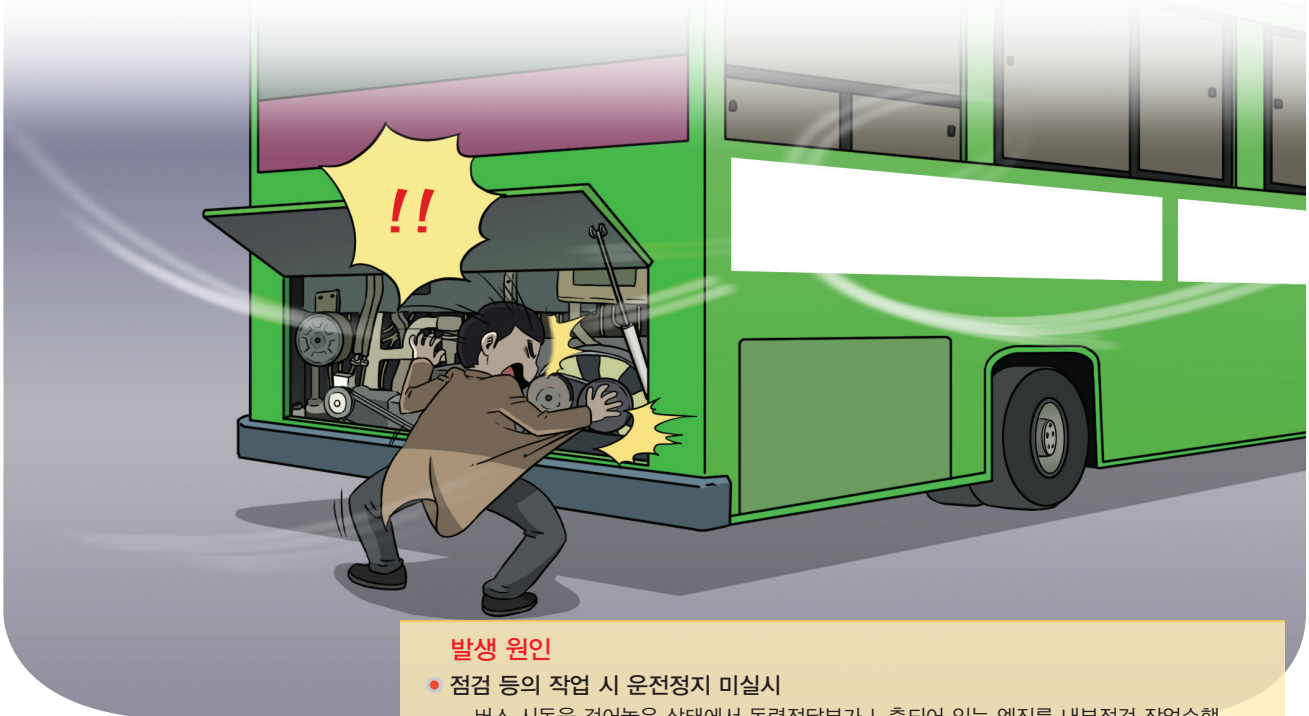
버스중점에서 피해자가 마을버스 후미 본넷을 열고 엔진부위를 점검하던 중 입고 있던 상의(반코트) 옷자락이 바람에 날려 회전하고 있는 엔진 동력전달부에 말려들면서 신체부위가 함께 딸려 들어가 사망

- 점검 등의 작업 시 운전정지 미실시
  - 버스 시동을 걸어놓은 상태에서 동력전달부가 노출되어 있는 엔진룸 내부점검 작업수행
- 작업에 알맞은 작업복 미착용
  - 단추를 채우지 않은 상태로 복장을 착용하여 동력전달부에 쉽게 말려들어감

- 1 점검 등 작업 시 운전정지**
  - 버스 엔진룸 내부점검작업 시에는 운전을 정지한 후 해당작업 수행
- 2 작업에 알맞은 작업복 착용**
  - 동력으로 작동되는 기계 등의 점검작업을 할 때는 옷이나 머리카락 등이 동력전달부에 말려들지 않도록 작업에 알맞은 복장을 착용

- 산업안전보건기준에 관한 규칙 제92조 (정비 등의 작업시의 운전 정지)
- 산업안전보건기준에 관한 규칙 제94조 (작업모 등의 착용)

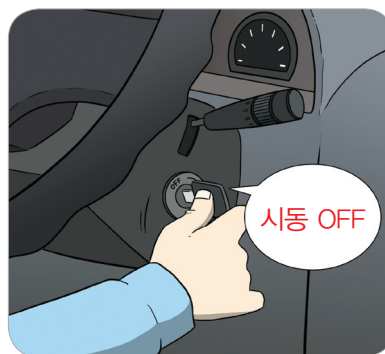
시동키 OFF

올바른 작업복장 착용
