# 지하피트 내 전력케이블 보수작업 중 화재

조선소 내 지하 전력구 및 피트 내에서 전력 케이블 긴급 복구를 위하여 근로자 5명이 작업을 수행하던 중 전력구 내부에서 화재가 발생하여 피트 내부로 화염이 전파·확산되면서 근로자 3명이 사망하고 피트 상부에 위치하고 있던 1명이 화상을 입음

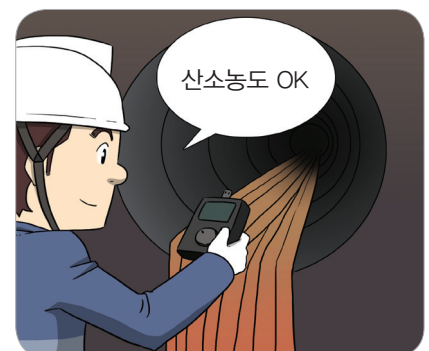
산소농도 측정

- 1 전력구·피트 등 밀폐공간 내 작업안전수칙 준수**
  - 화기작업 전 작업공간 내 가연성 물질 청소 및 제거
  - 전력구 및 피트 내 사용하는 열풍기, 이동조명 등 전기기구는 절연상태 점검 철저
- 2 밀폐공간 작업 전 가스농도 측정 등 안전관리 철저**
  - 주변 유틸리티 배관의 손상여부 점검(산소, CO<sub>2</sub> 등)
  - 작업예정 밀폐공간 내 산소농도 등 가스농도 측정
