## 비계발판 위에 적재된 유로폼 낙하

다세대 신축공사 현장에서 피해자가 건물과 비계 사이 지상에서 유로폼을 받아내리는 등 자재정리 작업을 하던 4층 비계상에 불안전하게 적재된 유로폼이 낙하하면서 피해자를 가격하여 사망

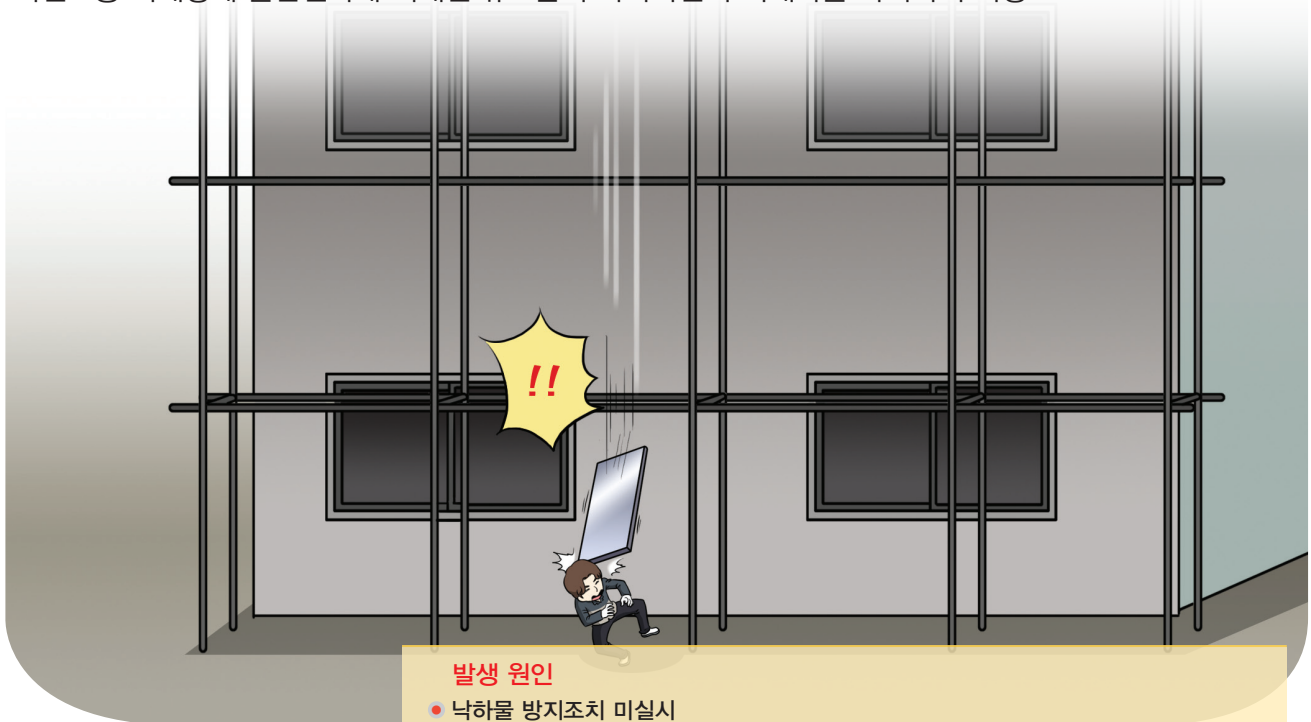
- 낙하물 방지조치 미 실시
  - 작업 중 상부에서 낙하물이 발생할 수 있음에도 이에 상응하는 방호시설이 설치되지 않음
- 불안정한 유로폼 적재
  - 지상 4층 외부작업용 쌍줄비계상(높이 8.4m)에 소형 유로폼 4장을 세로로 세워 보관

- 낙하물 위험이 있는 곳에는 방호선반 또는 낙하물방지망을 벽체로부터 빈틈없이 2m 이상 내밀어 수평면에서 20~30도 각도로 10미터 이내마다 설치

- 해체하여 하부로 운반 대기 중인 유로폼은 하부로 낙하위험이 없도록 비계발판 위에 안전하게 눕혀서 보관

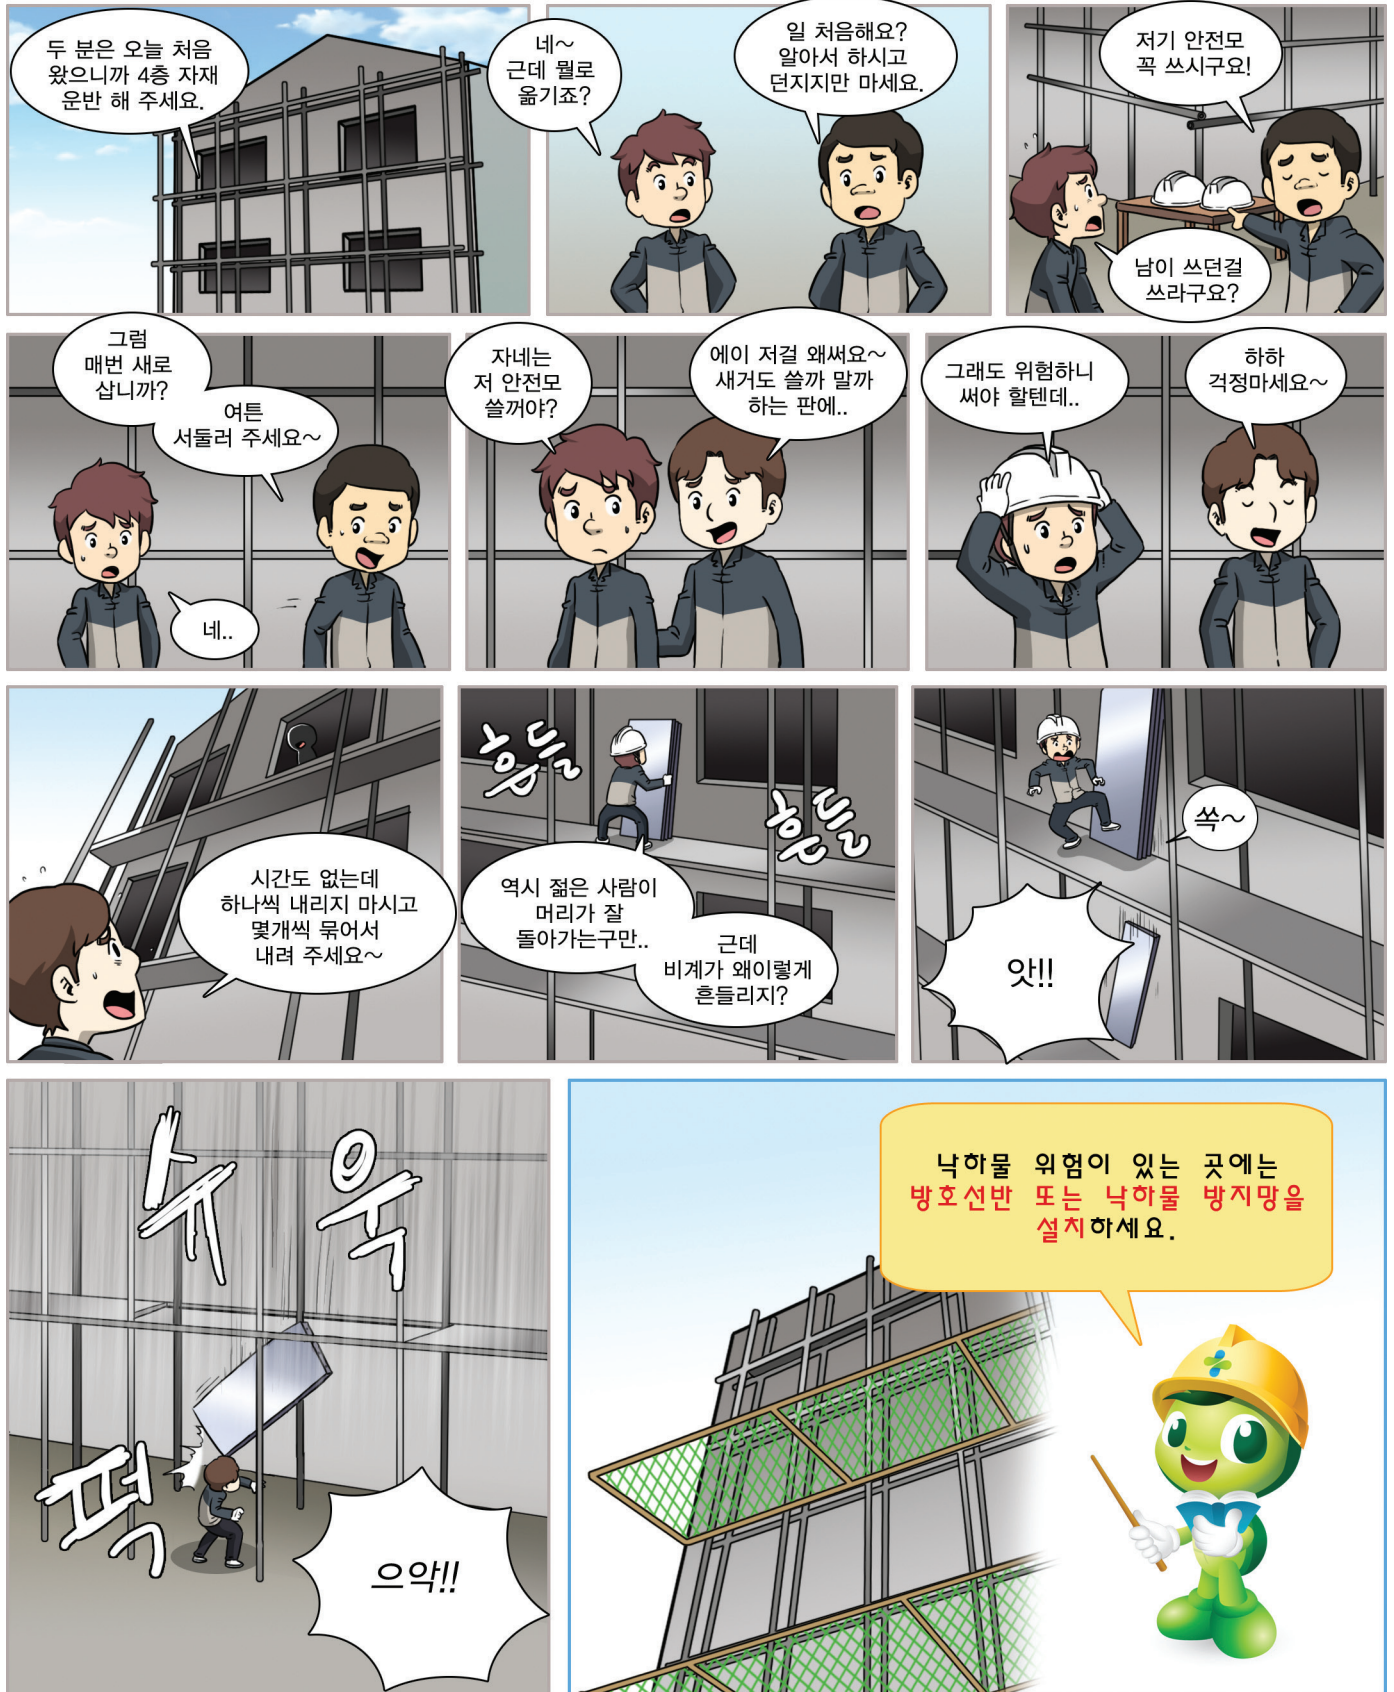
# 낙하 위험장소에는 낙하물 방지망 등을 설치하세요!
