# 강관 인양 중 줄걸이 로프가 풀리면서 강관 낙하

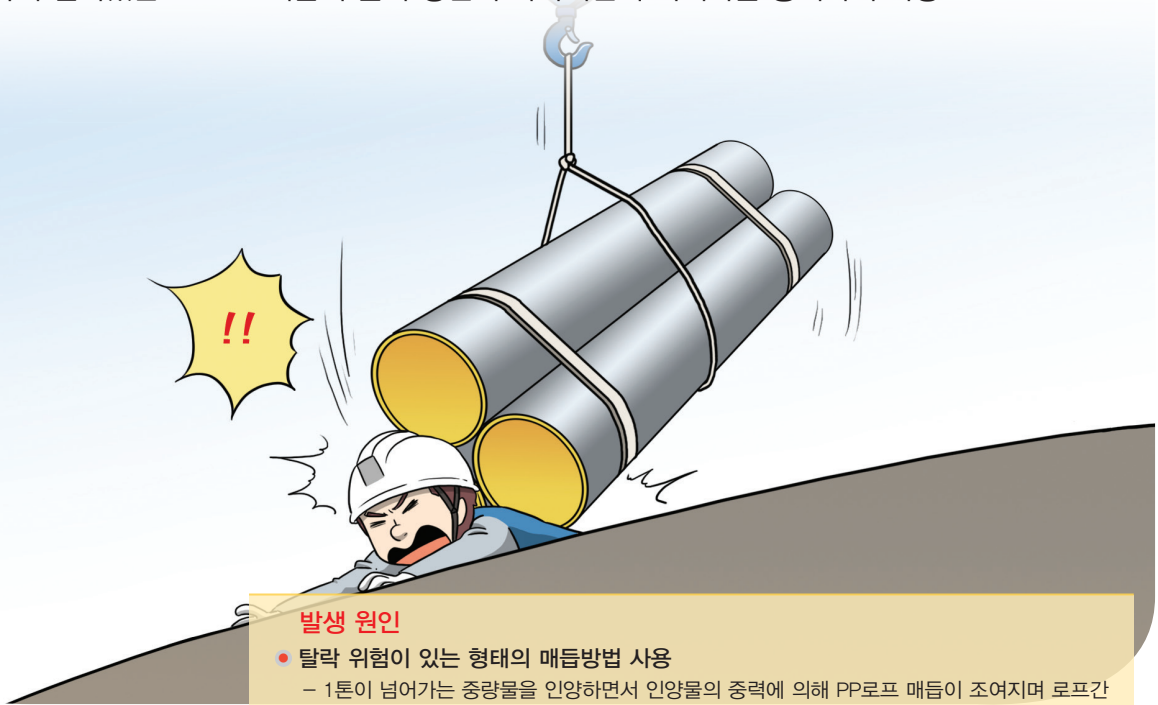
이동식 크레인을 이용하여 스테인레스 강관(L:6m, Ø:35mm) 5개 1묶음을(1,311kg) 자재적치장에서 작업 장소로 옮기던 중 강관다발이 한쪽으로 심하게 기울자 높은 쪽 강관 끝에 매달려 균형을 맞추려고 시도하던 중 크레인 훅에 걸려있던 PP로프 매듭이 풀려 강관이 낙하되면서 피재자를 충격하여 사망

- 탈락 위험이 있는 형태의 매듭방법 사용
  - 1톤이 넘어가는 중량물을 인양하면서 인양물의 중력에 의해 PP로프 매듭이 조여지며 로프간 마찰력으로 하중을 버티는 형태의 인양로프 매듭을 훅에 걸어 작업하던 중 인양물의 흔들림 등에 의해 매듭이 빠지면서 파이프가 낙하
- 외줄걸이 형태로 긴자재를 인양
  - 6미터 정도의 긴자재를 외줄걸이로 인양하므로써 강관파이프가 한쪽으로 기울는 결과가 발생하여 근로자의 무리한 행동을 유발함

- 인양 로프는 풀릴 우려가 없는 형태를 사용하고 두줄걸이 방법 및 긴 자재 등을 인양할 경우는 보조로프(가이드 로프)를 사용하여 인양물의 위치조정작업 실시

- 크레인을 이용하여 하물을 인양할 시에는 관리감독자가 사전에 슬링 로프 등 줄걸이 상태의 안전성을 확인하고 신호수를 정하여 작업하여야 하며 위험지역은 근로자 출입을 금지

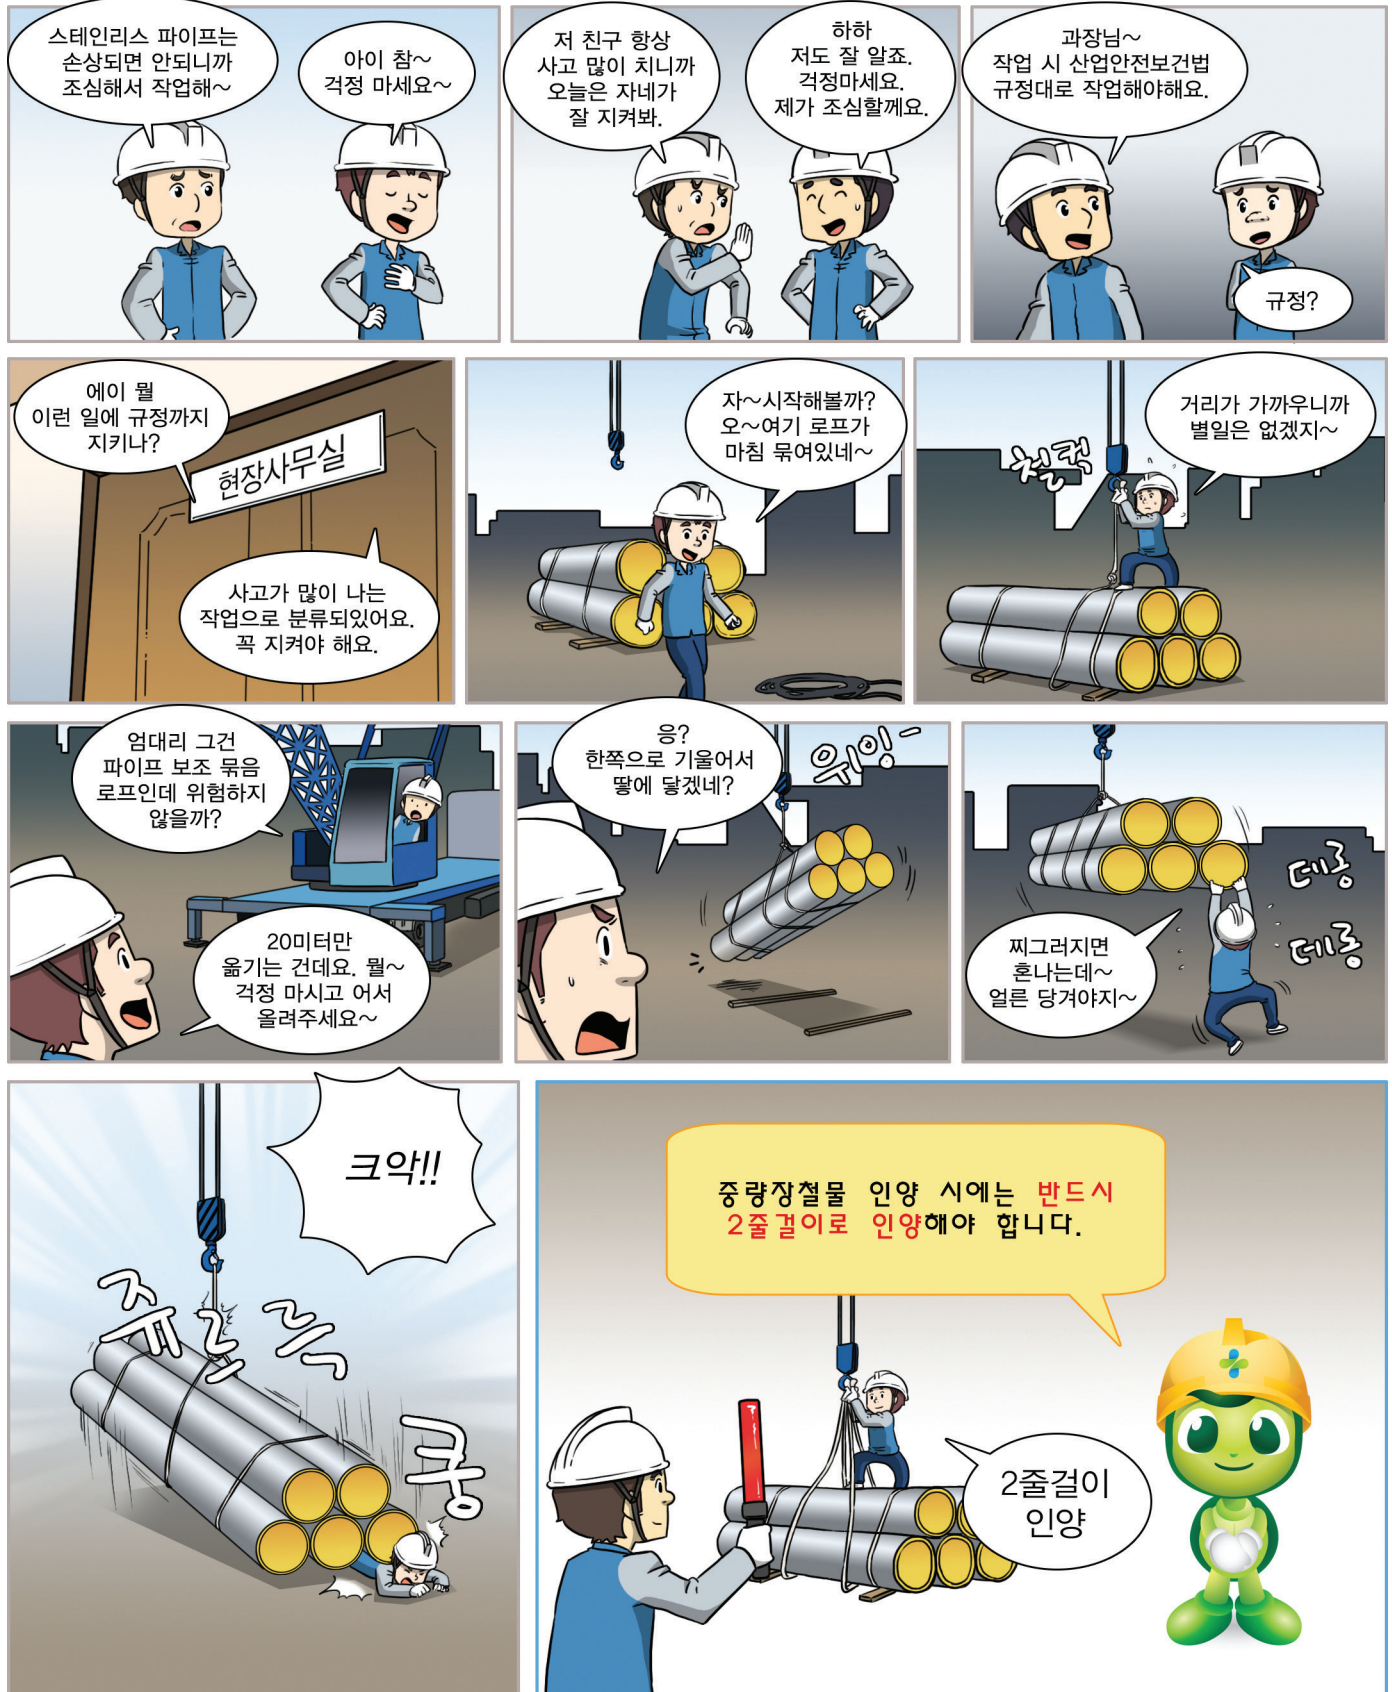
## 강관 인양 중 줄걸이 로프가 풀리면서 강관 낙하

중량 장척물 인양 시에는 2줄걸이로 안전하게 인양하세요!
