## 배관 용접 준비 중 강관파이프가 낙하

실내체육관 기계설비 설치공사 중 5층 공동구 급수관 지지앵글 위에 기대 놓았던 강관 급수파이프(L=4.6m, Ø100, 28kg)가 불시에 낙하되며 2층 공동구 급수 입상관 용접작업 준비 중이던 피재자의 머리를 가격, 사망

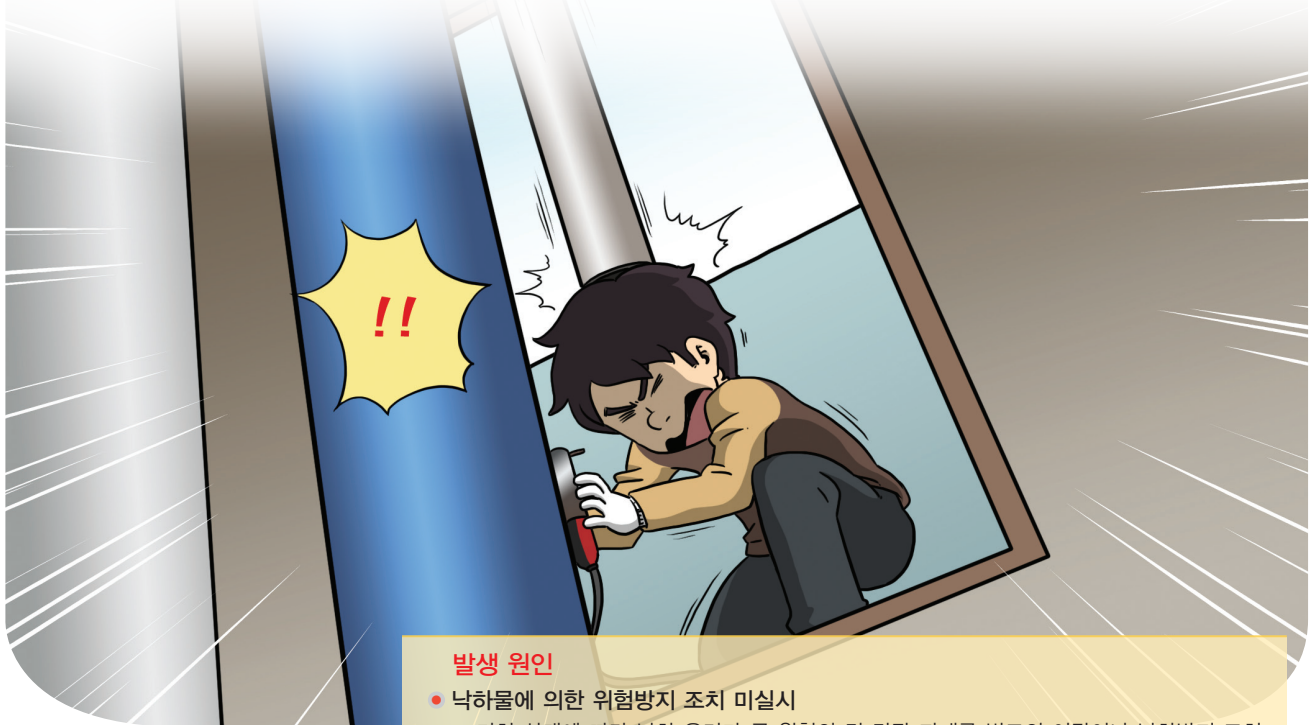
- 낙하물에 의한 위험방지 조치 미실시
  - 거치 상태에 따라 낙하 우려가 큰 원형의 긴 강관 자재를 별도의 이탈이나 낙하방지 조치 없이 불안정하게 거치한 상태에서 직하부 작업이 수행
- 안전모 미착용

- 무게 중심 이동이 쉬운 원형의 긴 중량물 자재는 임시로 거치할 경우에도 전도, 탈락, 이탈 등의 우려가 없도록 고정

- 낙하, 전도 등 위험요인에 대한 재해를 최소화 하기위해 안전모를 지급하고 착용

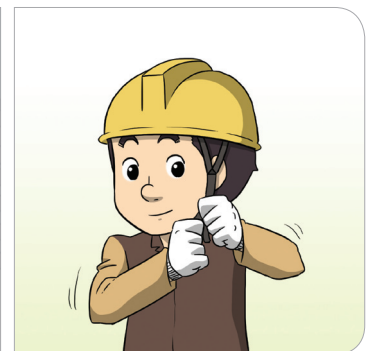
안전모 착용
