# 항타기 오거에 붙어 있던 점토 덩어리 낙하

아파트 기초 파일 작업 중 항타기 오거 스크류상부에 쌓여있던 점토 덩어리가 지상 약 17미터 높이에서 낙하되면서 지면에서 파일 관입량을 확인 중이던 피재자의 목 뒷부분을 타격하여 사망

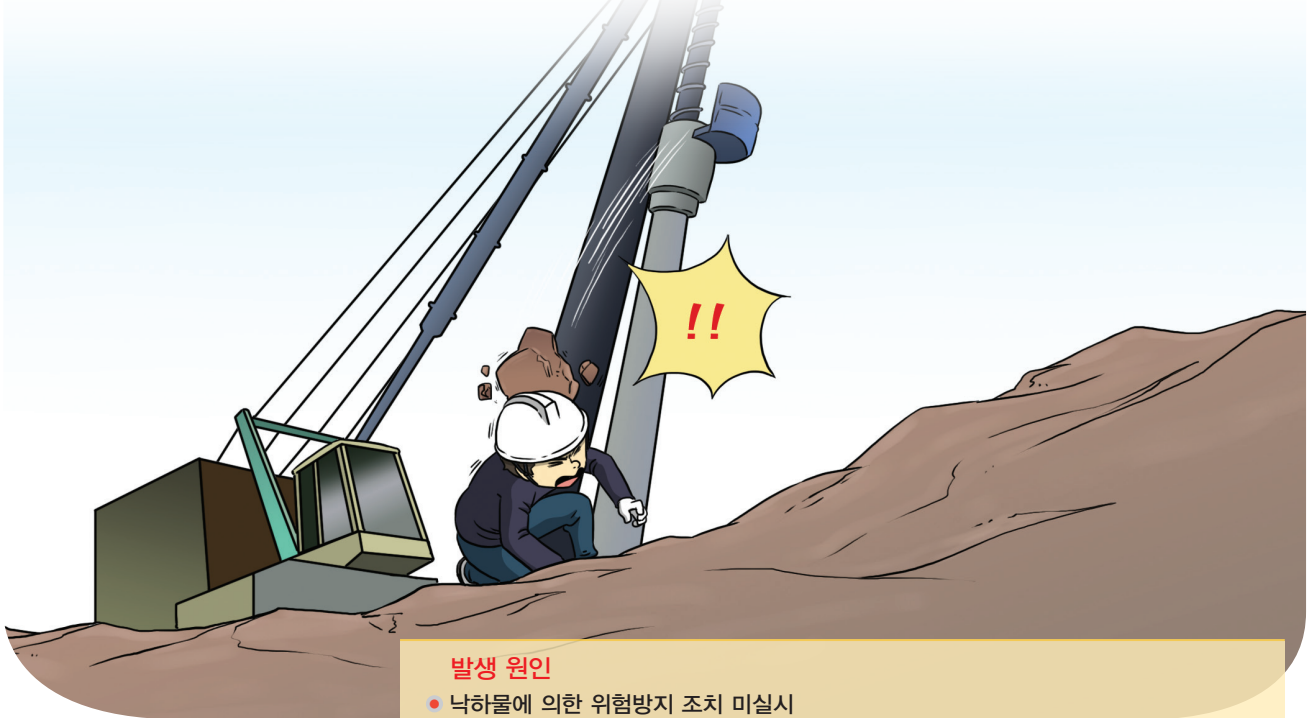
- 낙하물에 의한 위험방지 조치 미실시
  - 항타기 오거 상부에 점토 덩어리들이 묻쳐있을 경우 장비 진동 등에 의해 불시에 토괴의 낙하 위험이 있는 상태에서 작업 진행됨

- 점토질 지반 굴착 시에는 오거에 붙어 있는 점토질 흙이 토괴형태 (덩어리)로 낙하할 위험이 높으므로 작업 시작 전 수시로 제거
- 오거 작업 중에 점토가 케이싱 구동 모터 상부에 쌓이다가 낙하되므로, 구동모터 상부에 낙하물방지시설(방호울 등)을 설치

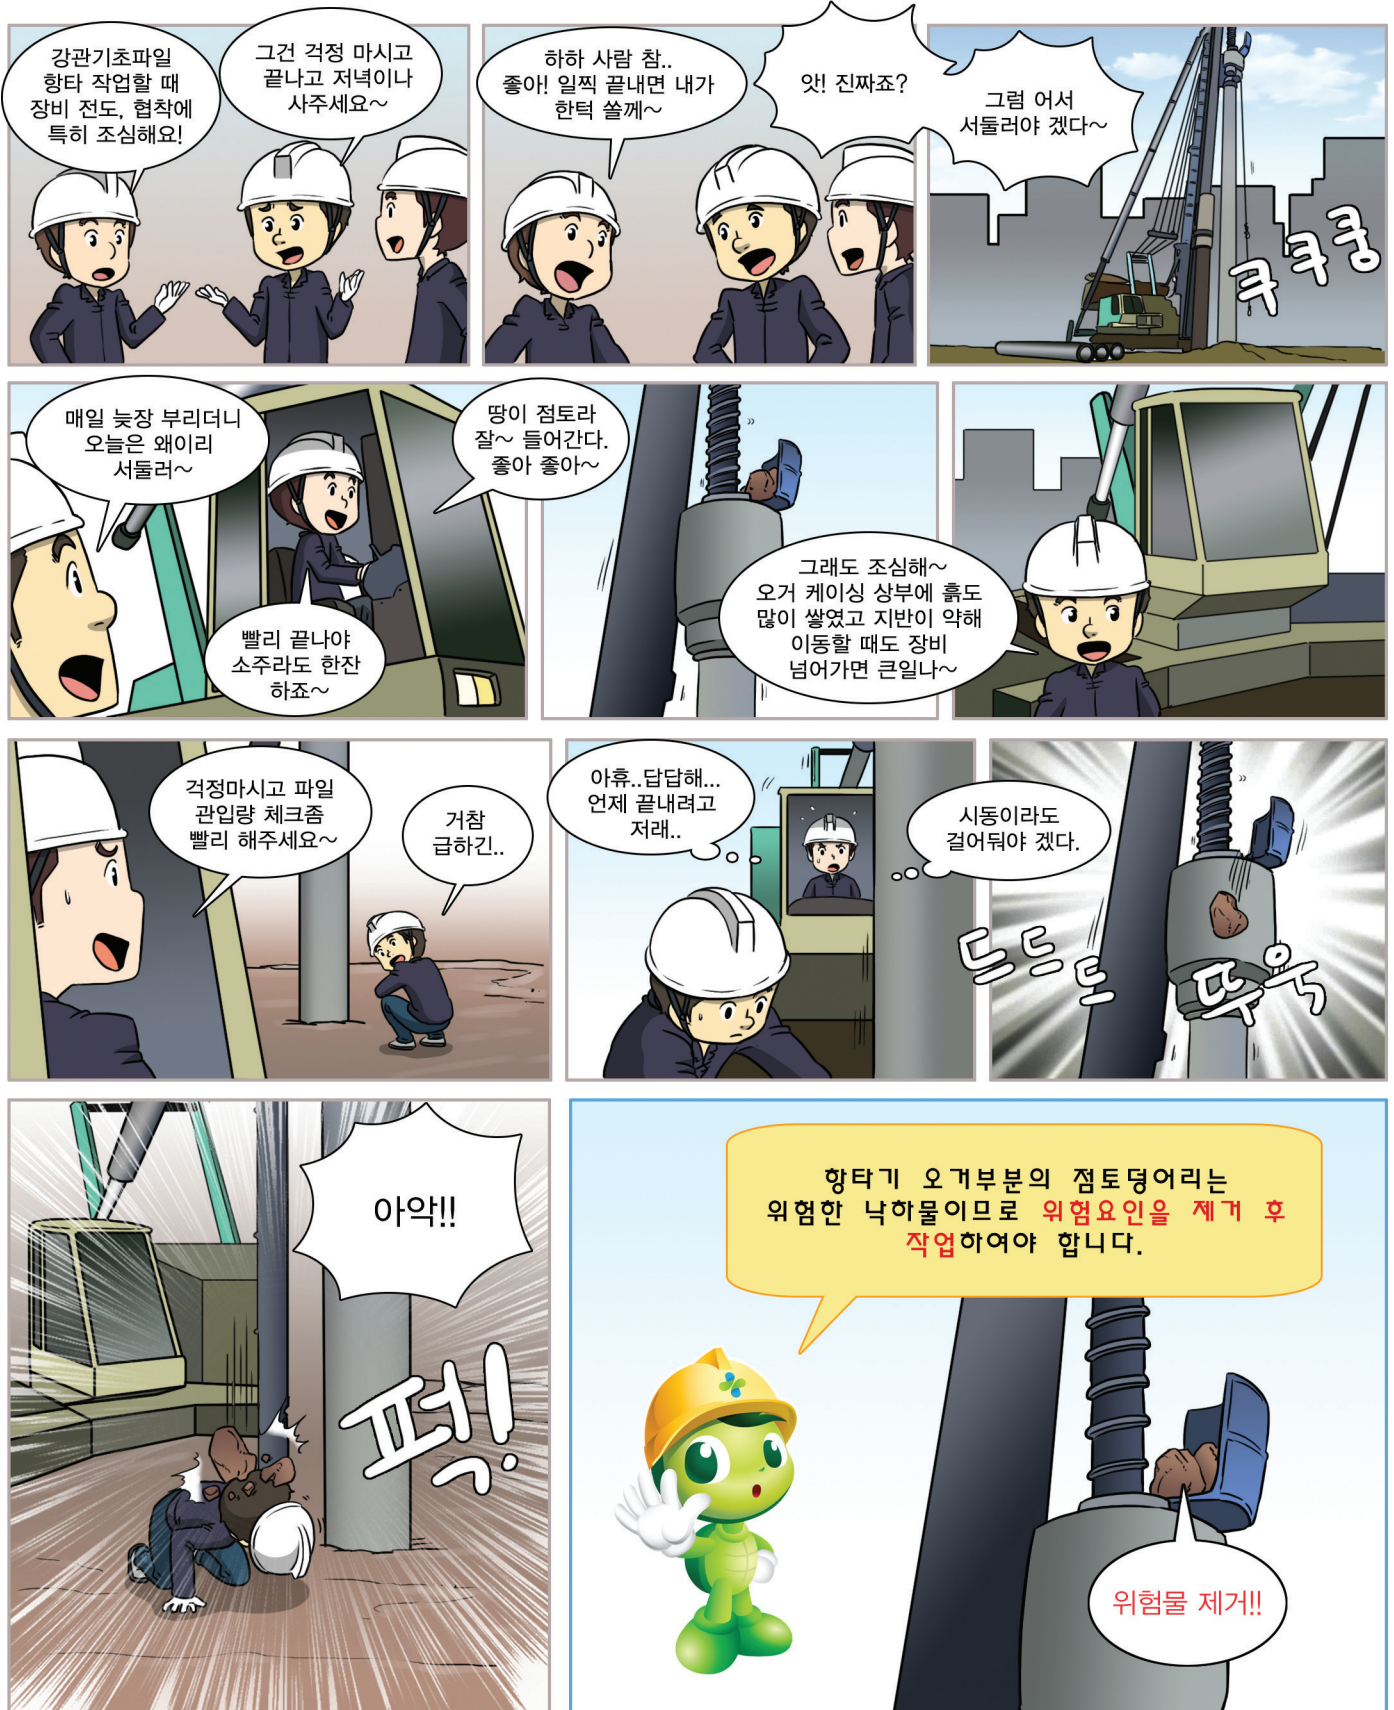
## 항타기 오거에 붙어 있던 점토 덩어리 낙하

항타기 오거부분의 점토 덩어리는 작업 전 수시로 제거하세요!
