# KEY MESSAGE

11호

## 주요 사고사례

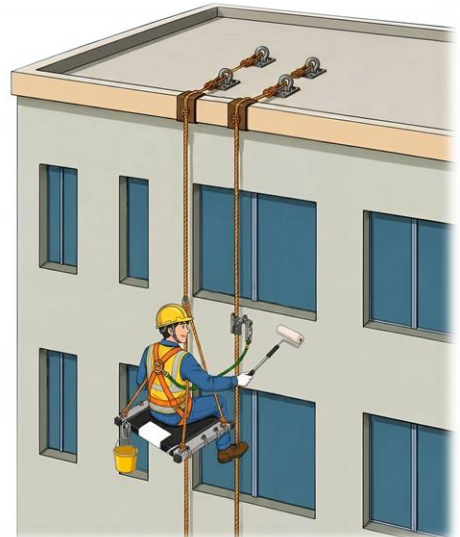
### 달비계

- ▶ 2개소 이상의 고정점에 작업용 지지로프 결속
- ▶ 견고한 고정점에 로프 결속(안전난간 결속 절대 금지)
- ▶ 지면까지 닿은 적정길이의 로프 사용
- ▶ 별도의 수직구멍줄 설치 및 안전대 결속
- ▶ 로프가 모서리면 등의 마찰로 마모나 파단되지 않게  
모서리면에 보호덮개 설치
