## 재해사례

(콘크리트 펌프카)

# 콘크리트 펌프카 붐대 불시 하강에 의한 부딪힘

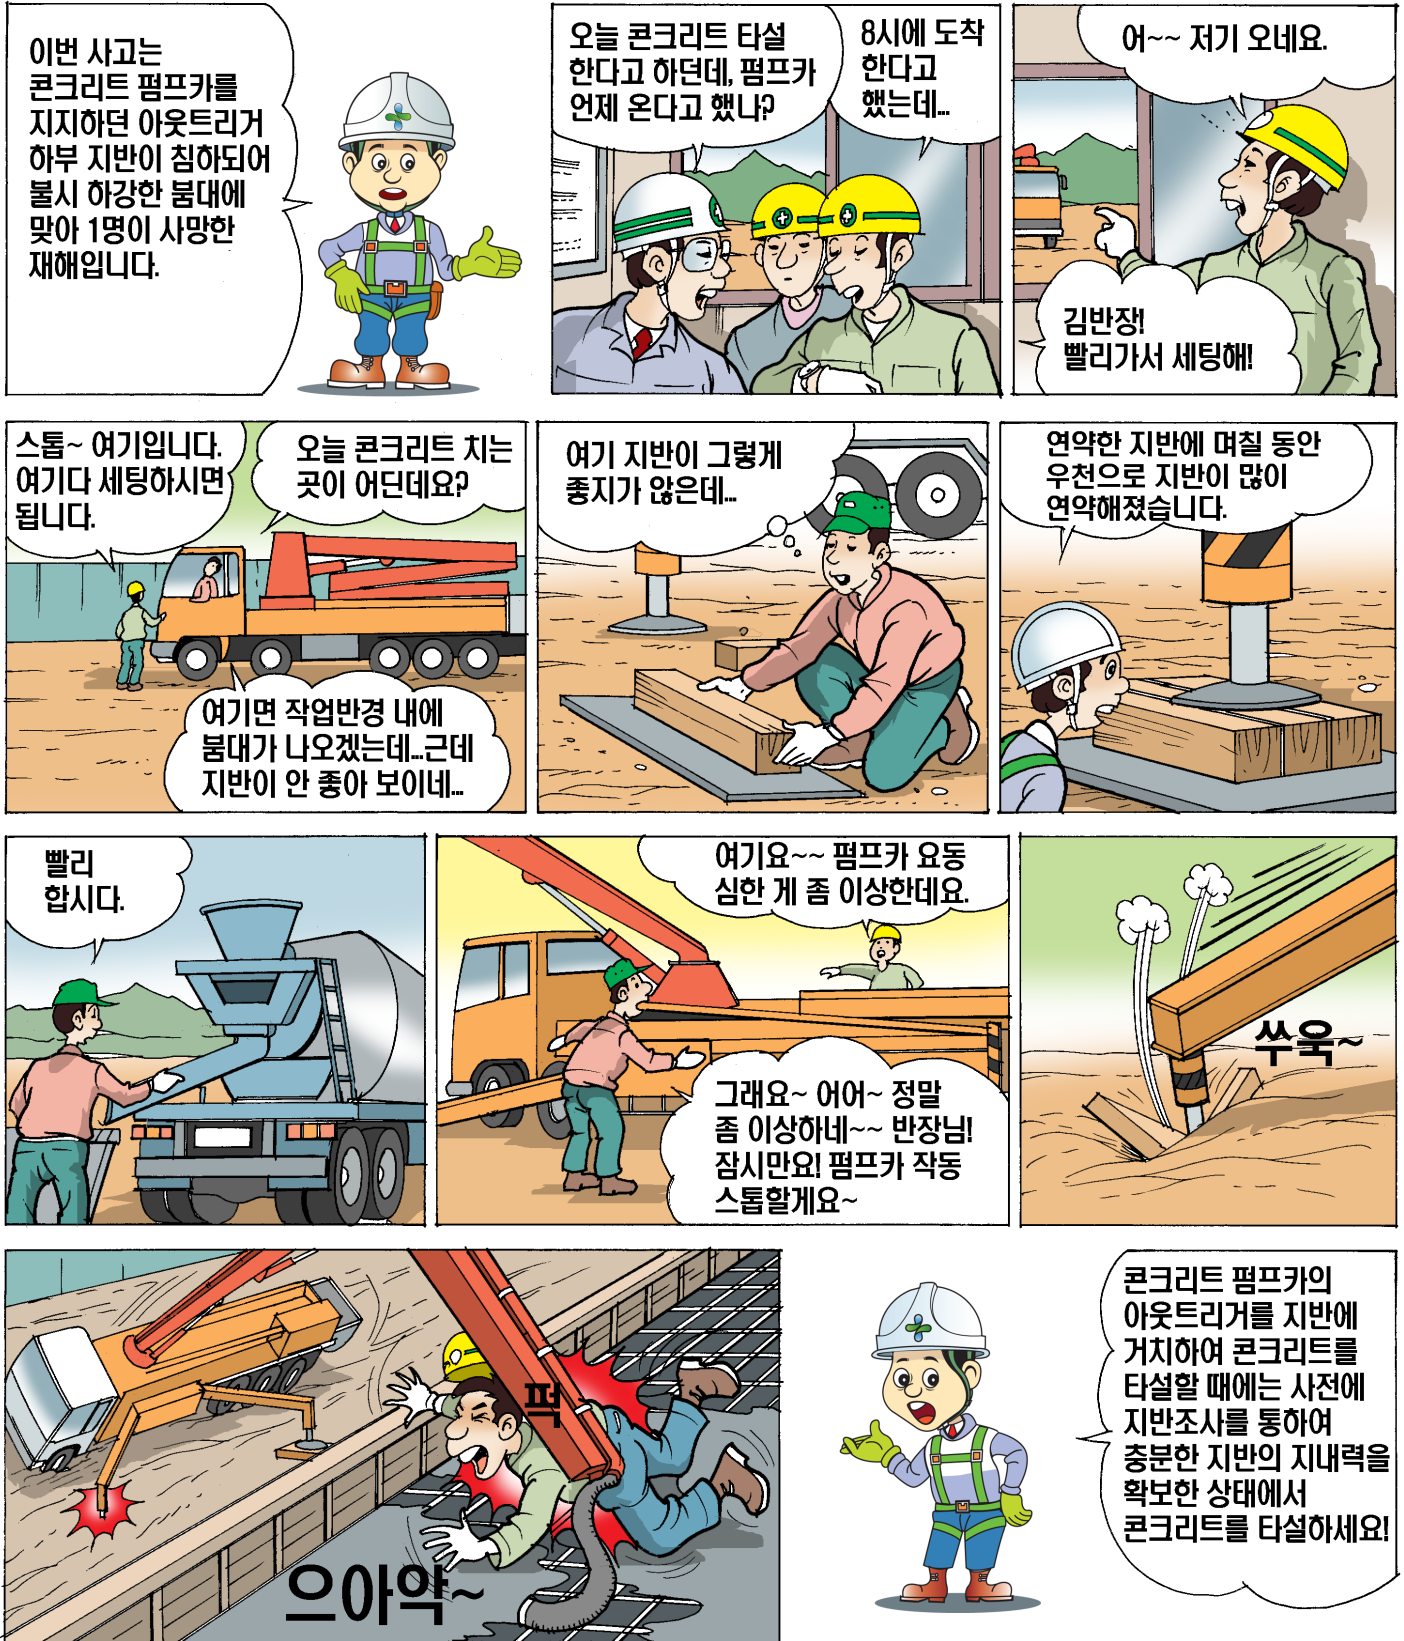
아파트 주차장 단차 부위 콘크리트타설 작업 중 펌프카를 지지하던 아웃트리거 하부의 지반이 침하되면서 펌프카가 기울어지면서 붐대가 불시 하강, 작업자의 머리를 부딪침

- 차량계 건설기계(펌프카) 사용시 지반 침하 방지 조치 미흡
  - 콘크리트 펌프카 거치 구간은 연약한 지반(지반 조사시 N치 4/30) 상태로, 충분한 지지력이 확보되지 않은 지반에 아웃트리거를 설치
  - \* N치란 63.5kg의 해머를 76cm 높이에서 자유 낙하시켜 로드선단 샘플러를 지반에 30cm 박아 넣는데 필요한 타격횟수이며 4를 나타낸 것은 지반이 연약한 것을 의미

# 콘크리트 펌프카 붐대 불시 하강에 의한 부딪힘 아웃트리거는 충분한 내력이 있는 지반에 설치하세요!

- 차량계 건설기계(펌프카)의 아웃트리거를 연약한 지반에 거치시 연약한 지반을 제거하고 잡석으로 치환한 후,
- 아웃트리거 하부에 충분한 면적의 철판 설치를 통해 지반 지지력 확보 등 지반침하 방지조치 철저
