## 재해사례

(콘크리트 펌프카)

## 콘크리트 펌프카 작업 중 끼임

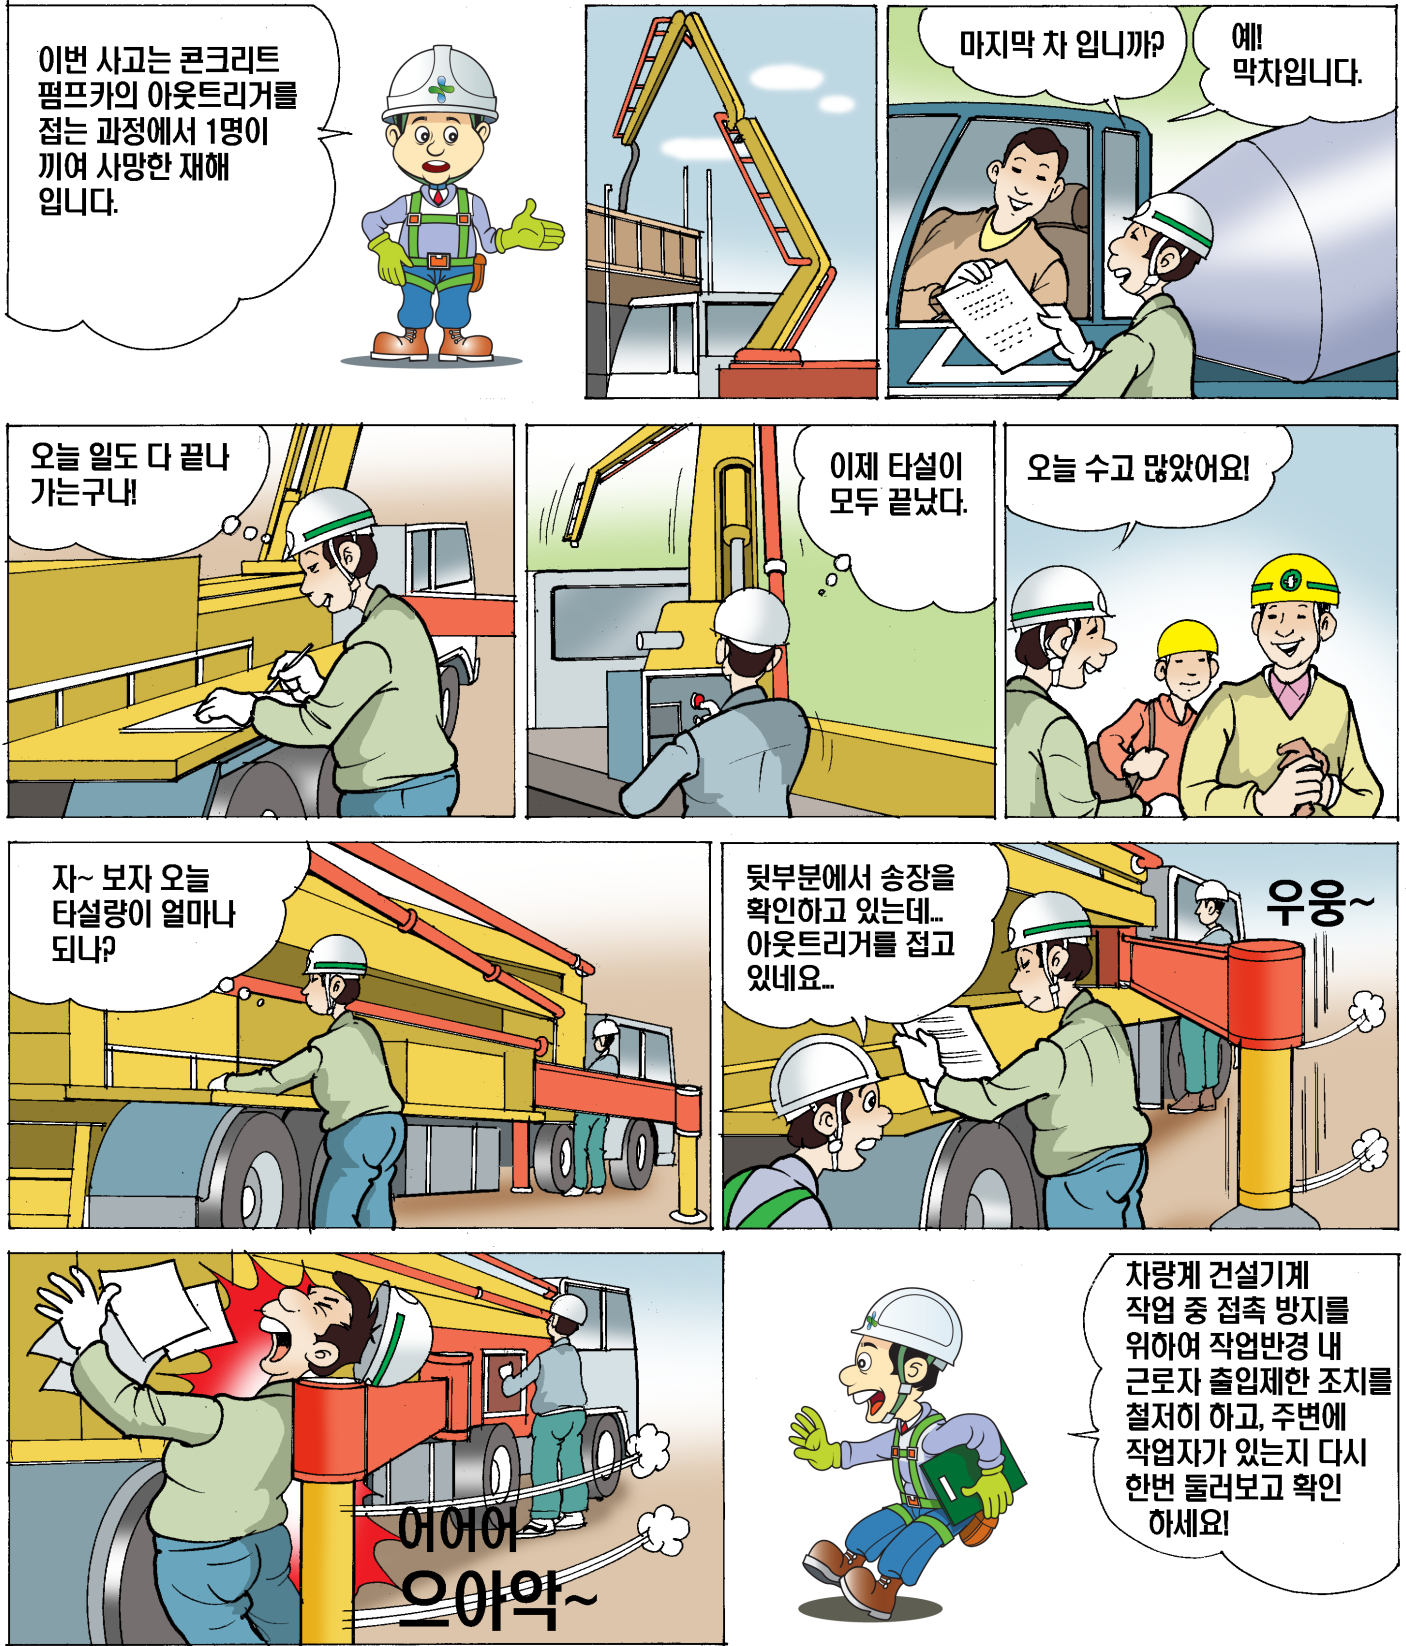
공장신축 현장에서 콘크리트 타설을 완료하고 인출되었던 콘크리트 펌프카의 아웃트리거를 접는 과정에서 펌프카 옆에서 레미콘 송장을 확인하고 있던 근로자가 접히는 아웃트리거와 차체에 끼임

- 차량계 건설기계 접촉 방지 조치 미흡
  - 아웃트리거를 펼침 또는 접을 때 끼임 위험이 있는 장소에 출입 제한 조치 미 실시
  - 아웃트리거와 차체 사이 근로자 출입 여부 확인 소홀

- 콘크리트 펌프카의 아웃트리거를 펼치거나 접을 때 차체 사이에 끼임 등 접촉 위험이 있는 장소에 근로자의 출입을 금지하는 조치를 하고 작업 실시
- 콘크리트 펌프카 운전원은 아웃트리거를 접을 때에는 아웃트리거와 차체 사이에 근로자가 없는 것을 확인 후 작업

# 차량계 건설기계, 작업반경 내 근로자 출입제한 철저히 하세요!
