## 재해사례

## 선박 내 하역작업 중 산소결핍 · 중독

조심조심  
코리아  
운수창고통신업

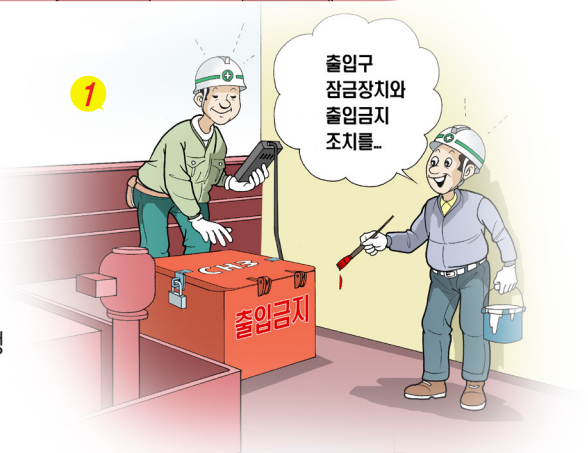
## ! 재해발생 원인

- 당해 작업 장소에 출입하는 입구의 표시가 잘못 표기
- 작업 시작 전 공기 상태 적정 유무 측정 등 밀폐공간보건 작업프로그램 미실시

※ 동일 조건 선창 내부 유해가스 측정결과 : 산소농도( $O_2$ ) 7.7%, 황화수소( $H_2S$ ) 가스 최고 70ppm, 일산화탄소(CO)가 측정범위 이상 측정

- 산소농도 측정 및 작업환경에 관한 사항, 안전작업방법에 관한 사항 등의 특별안전보건교육 미실시
