## 재해사례

(지게차)

## 지게차 이송 중 파지묶음 사이에 끼임

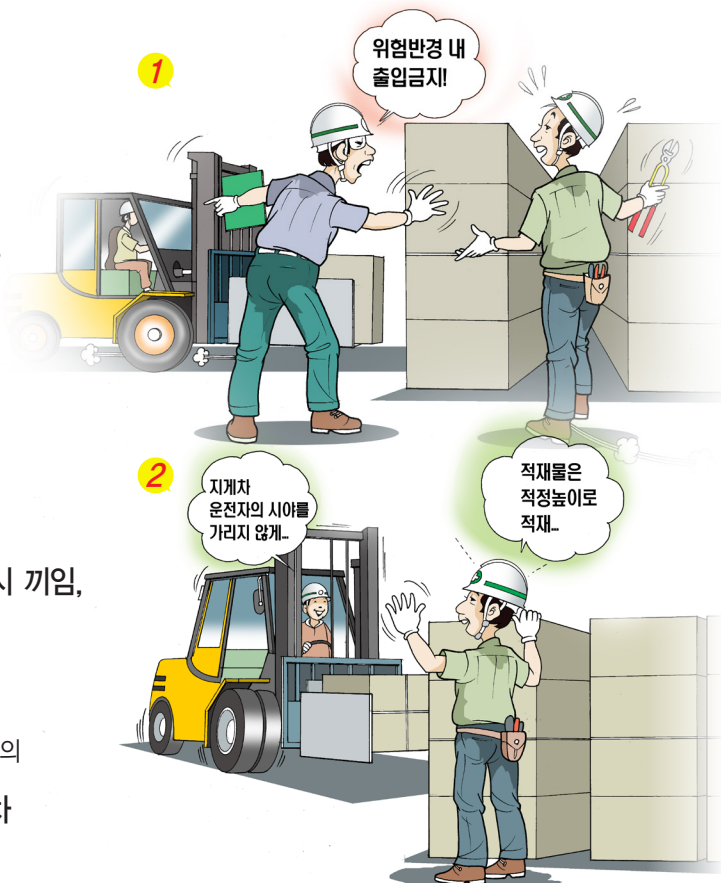
종이 생산업체에서 파지 컨베이어 투입작업에서 4.5톤 지게차로 파지묶음을 건물 벽쪽으로 밀던 중 2단 적재된 파지묶음 사이에서 밴딩용 철사를 제거하던 작업자를 발견하지 못한 상태에서 파지묶음 사이에 끼임

- 지게차 이송 등의 작업반경 내에서 철사 제거작업 등 출입 제한조치 미실시

※ 직육면체 형태의 파지묶음(밀면 197cm×77cm, 높이100cm, 무게 약 700kg)

- 파지묶음 2단 적재(약 2m)로 지게차 운전자 시야가 확보되지 않은 상태에서 작업 실시

- 1 지게차 작업반경 내에서 화물이나 지게차 접촉 위험시 끼임, 부딪힘 우려가 있는 위험장소에 출입 제한

– 작업 여건상 출입이 필요한 경우, 작업지휘자 또는 유도자를 배치 후 일정한 신호방법을 정하여 작업 실시

※ 작업자 간 작업 경로, 종료시간 등에 대하여 사전 충분한 협의

- 2 지게차를 사용하여 화물을 적재하는 경우에는 지게차 운전자의 시야를 가리지 않도록 적재하여 작업 실시
